揚水遮水完璧対策に関わるモニタリングの経過

—揚水井列（23井）の対策効果確認とリアルタイム観測情報の
インターネット公開成功・環境分析の定期測定計画について—

内閣府認証NPO法人日本地質汚染審査機構

2007年10月8日

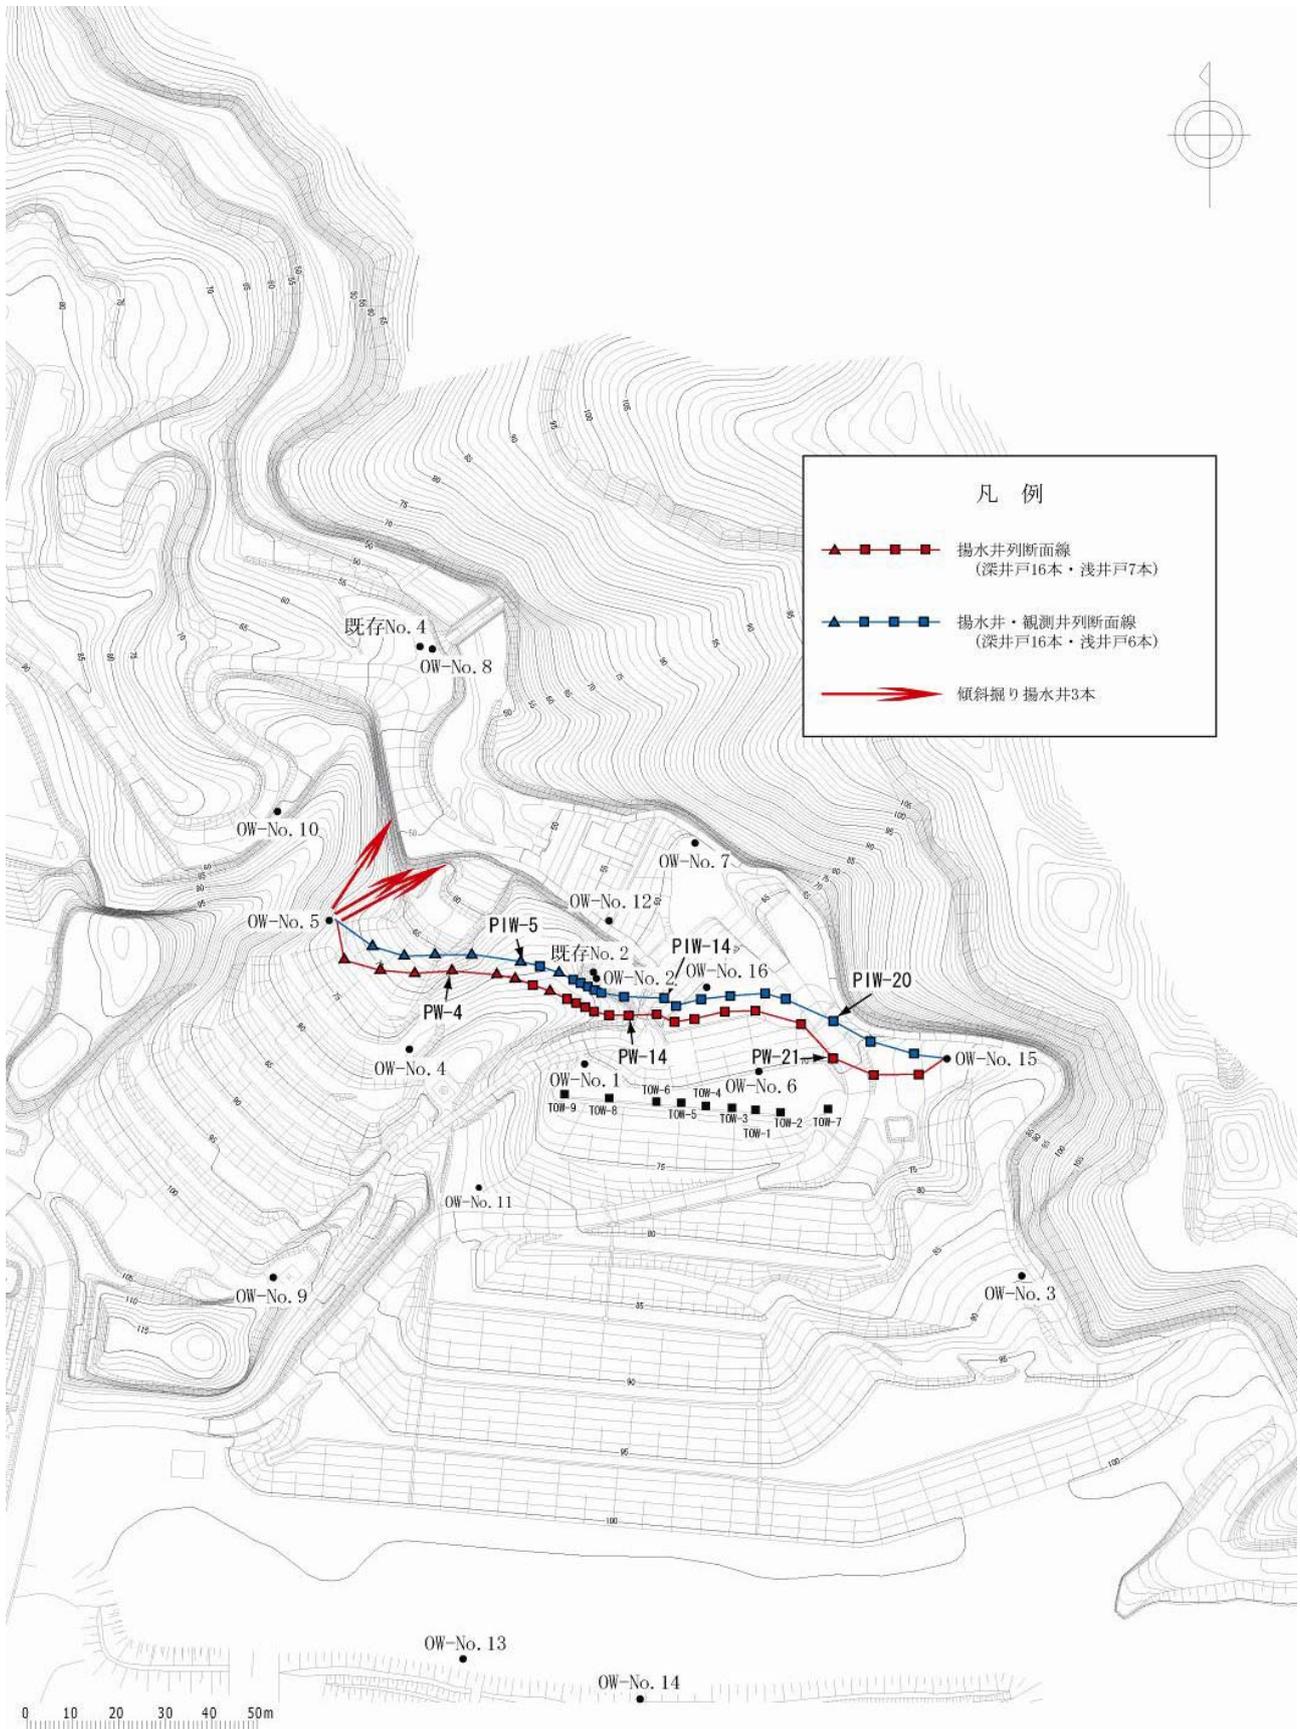
図一1 揚水遮水完璧対策井設置位置図

揚水遮水対策井列は3列ある。① 揚水井列 ② 揚水—観測井列 ③ 上段揚水井列の3列である（図—1）。①揚水井列 ②揚水—観測井列の垂直断面配置と各観測井からの塩分濃度分布図を、図—2・3に示した。③上段揚水井列の垂直断面配置は、図—4に示した。

現在、対策に使用している揚水遮水策井列は、①揚水井列のみである。この段階でも、対策効果が明確になってきている。モニタリング・システムとしての新規観測井（16箇所：62 観測井）・既存観測井（2本）と各揚水遮水完璧対策実証試験地の観測井・揚水井（図—1）について、揚水遮水対策による地下水流動系・塩素イオン濃度分布の変遷を説明する。

揚水完璧遮水対策法による揚水対策井は、Kd38 透水層・下部透水層のそれぞれにスクリーンを設置した各揚水井列(① 揚水井列 ② 揚水—観測井列 ③ 上段揚水井列の3列)を完成させた(図一1)。そして、① 揚水井列(23本)で揚水対策をしているが、良好な結果を示している(図一34、図一35)。

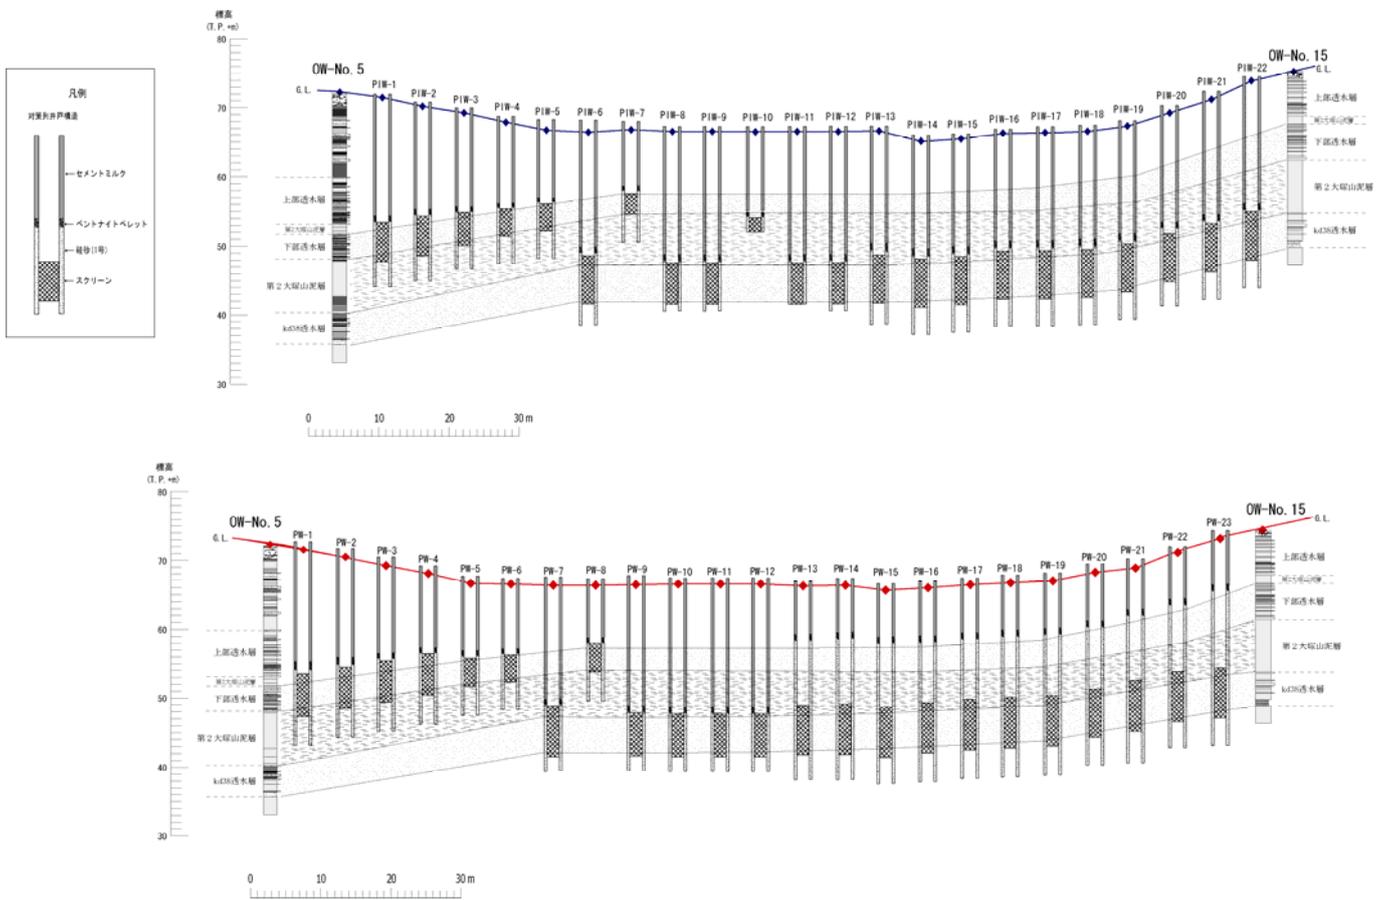
図一2 揚水対策井 (下)・揚水観測対策井 (上) の垂直配置図 (図一1 参照)

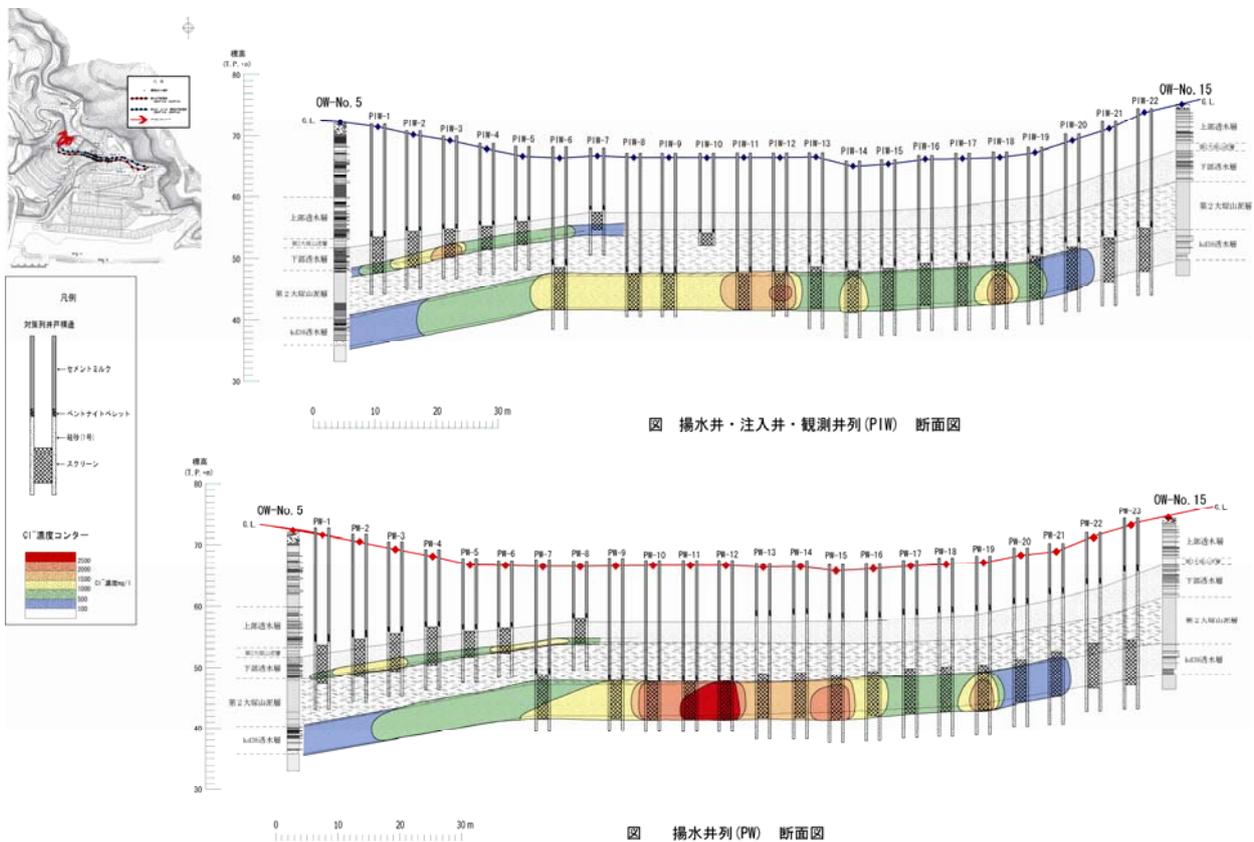
図一3 揚水対策井 (下)・揚水観測対策井 (上) にみられる塩素イオン (Cl⁻) 濃度垂直分布 (図一1 参照)

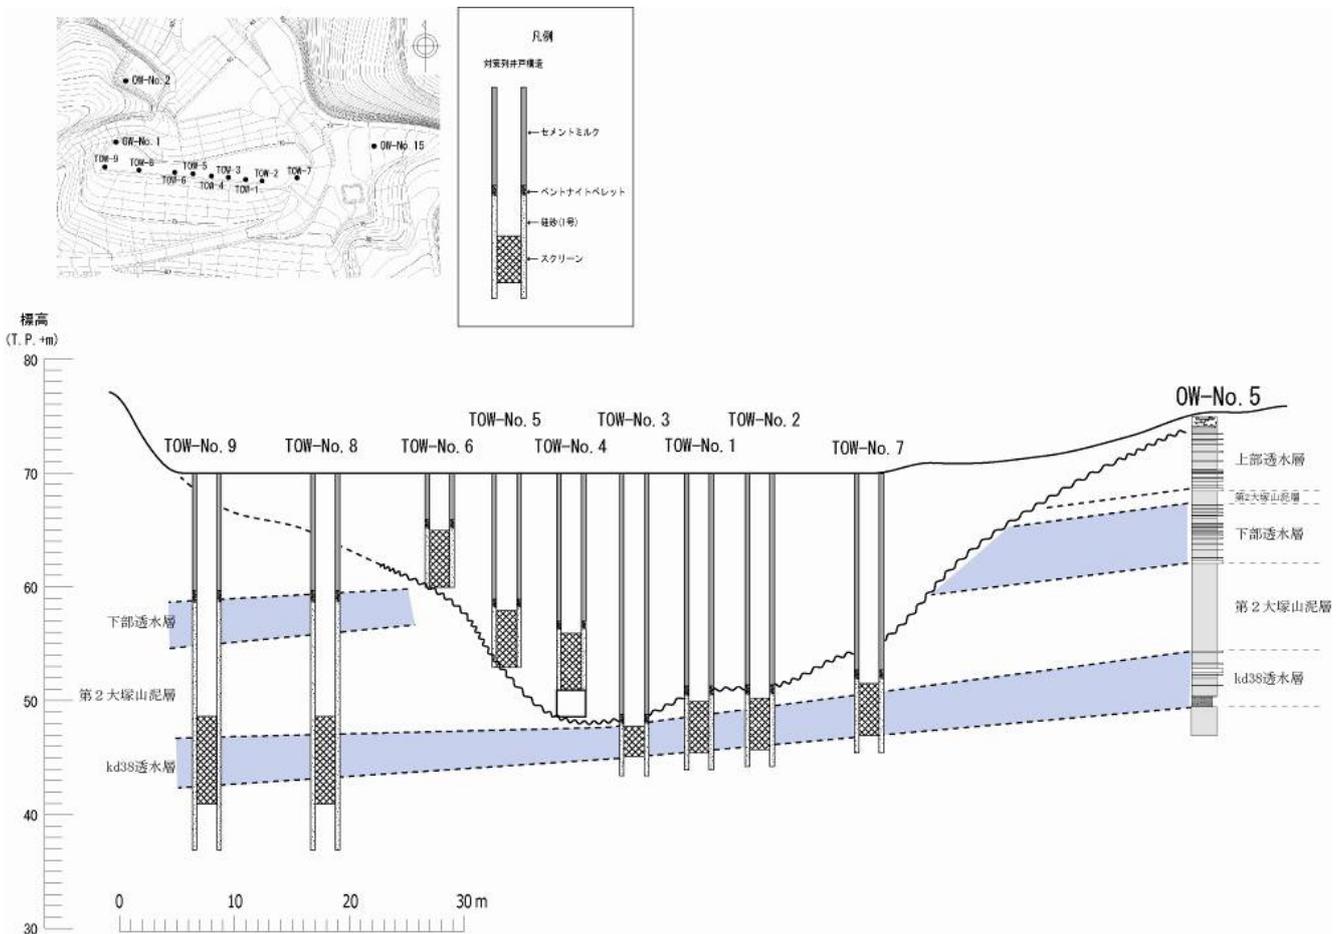
図一4 上段揚水井列の垂直断面図 (図一1 参照)

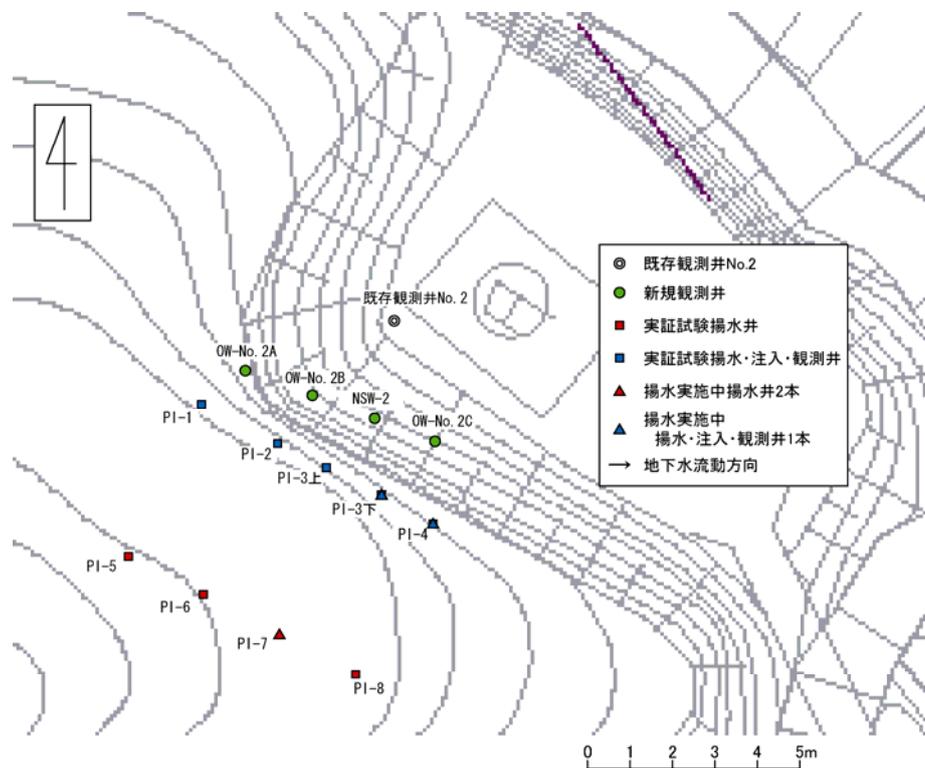
図一5 揚水遮水完璧対策実証試験地における観測井・揚水井配置図

揚水対策井列 (PW揚水井列) の揚水井名・観測揚水対策井列 (PIW揚水井列) の揚水井名と実証試験地の観測井・揚水井名 (PIシリーズ) との関係 (PI-1:PIW-8, PI-2:PIW-9, PI-3上:PIW-10, PI-3下:PW-11, PI-4:PIW-12)
 揚水対策井列 (PW揚水井列) の揚水井名・観測揚水対策井列 (PIW揚水井列) の揚水井名と実証試験地の観測井・揚水井名 (PIシリーズ) との関係 (PI-5:PW-9, PI-6:PW-10, PI-7:PW-11, PI-8:PW-12),

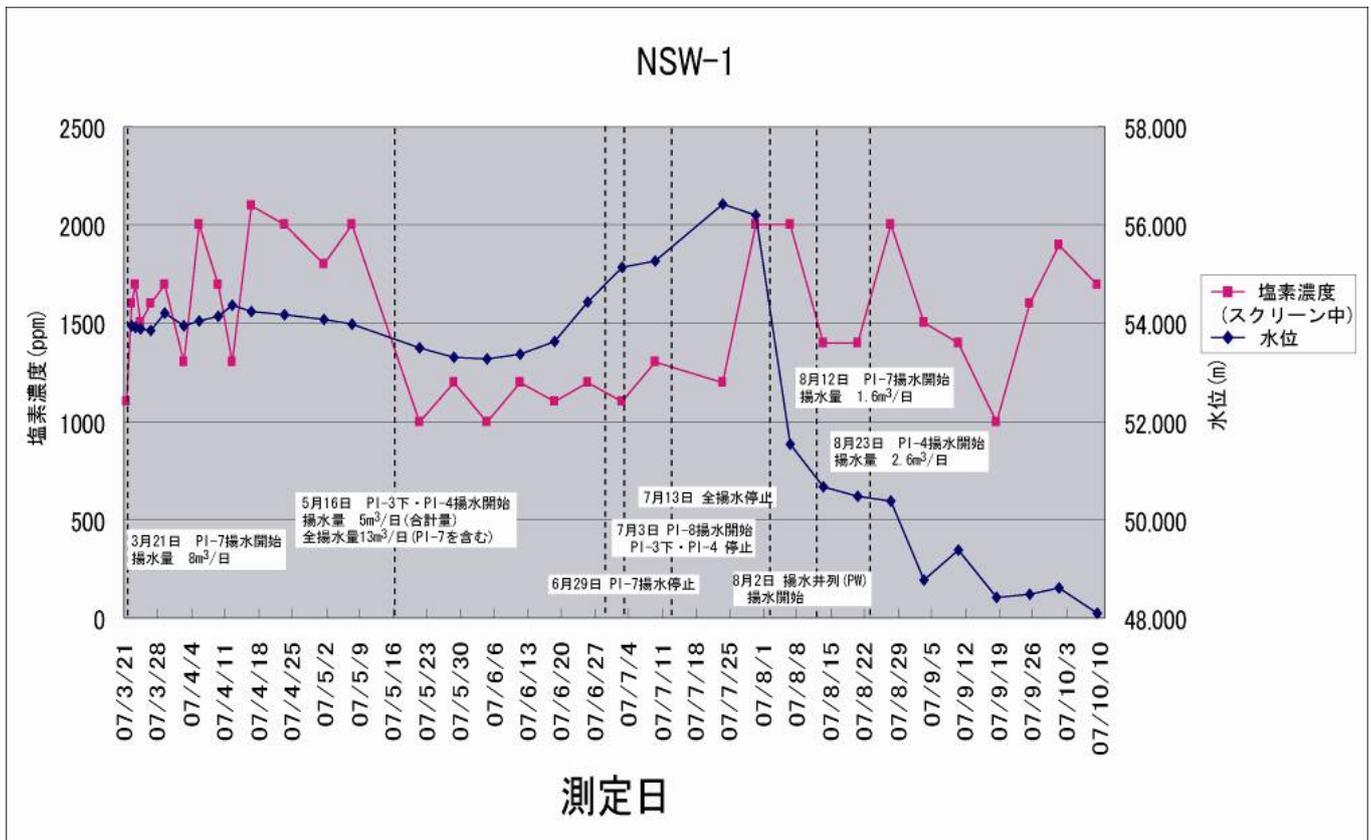
図—6 揚水・停止試験にともなうモニタリング・システム井(NSW-1)の水位変動・塩素濃度変動

① NSW-1（図-6）を見てみると、測定開始の3月から4月にかけては塩素イ

オン濃度が 1500ppm 前後から 2000ppm の間を推移し、5 月 16 日の揚水対策実証試験の開始後、水位の低下に伴い塩素イオン濃度も 1200ppm 前後を推移するようになった。6 月 29 日に PI-7 のポンプを停止した後、水位の上昇とともに塩素イオン濃度は上昇した。しかし、8 月 2 日の揚水遮水対策の開始とともに、水位と塩素イオン濃度はアップダウンするものの水位は低下し、塩素イオン濃度にも低下が認められる。

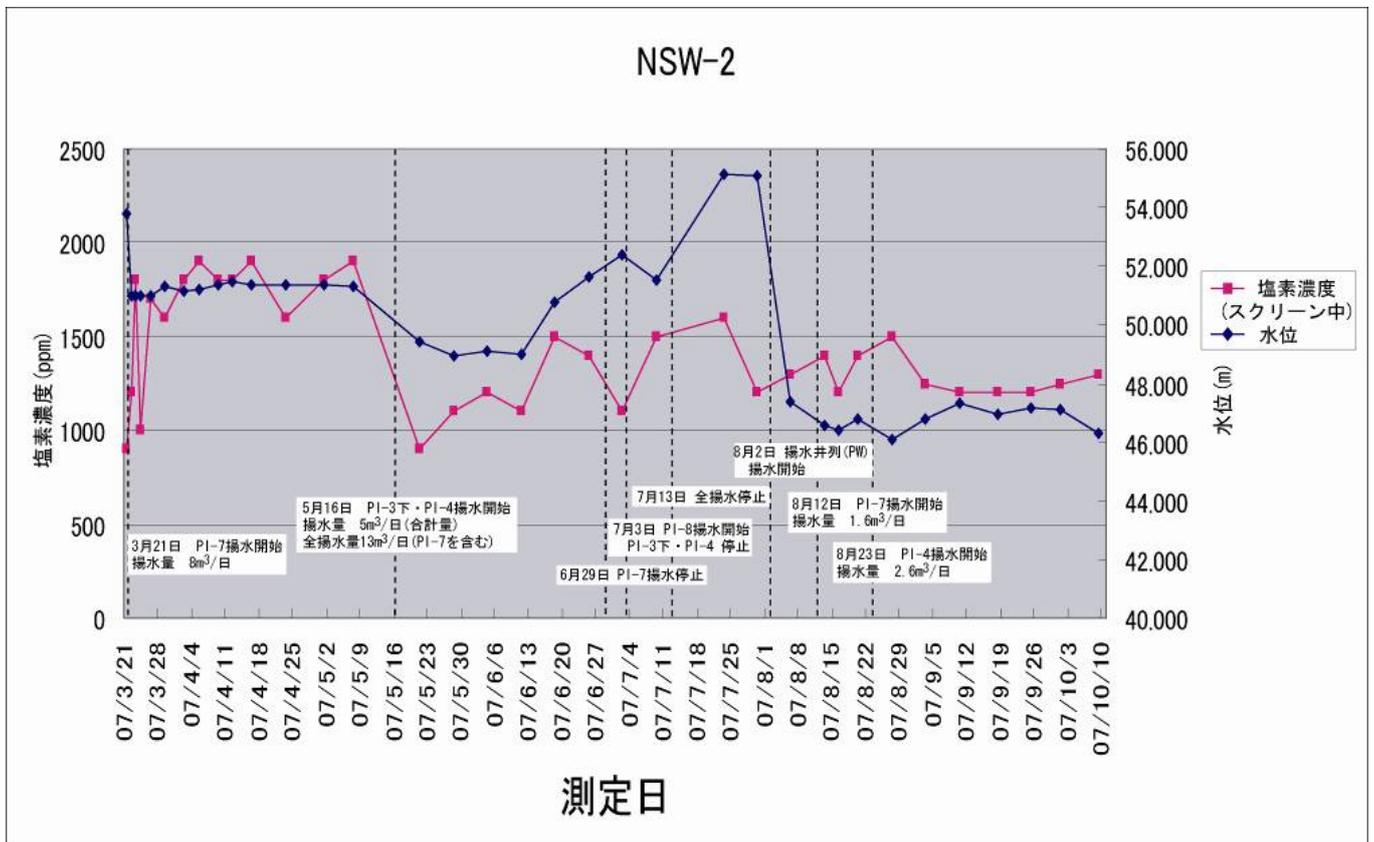
図一七 揚水・停止試験にともなうモニタリング・システム井(NSW-2)の水位変動・塩素濃度変動

② NSW-2 (図—7) を見てみると、測定開始の塩素イオン濃度は 1800ppm 前後で推移し、5 月 16 日に揚水対策実証試験を開始すると塩素イオン濃度は 1000ppm よりも低下しているのが認められた。その後、水位の変動と塩素イオン濃度の上昇に相関性が認められ、塩素イオン濃度は少しずつ高くなった。7 月 13 日の揚水全面停止以降に 1500ppm を超える高い塩素イオン濃度が認められた。しかし、8 月 2 日の揚水遮水対策の開始での水位低下とともに塩素イオン濃度も低下し、1200ppm 前後になる。

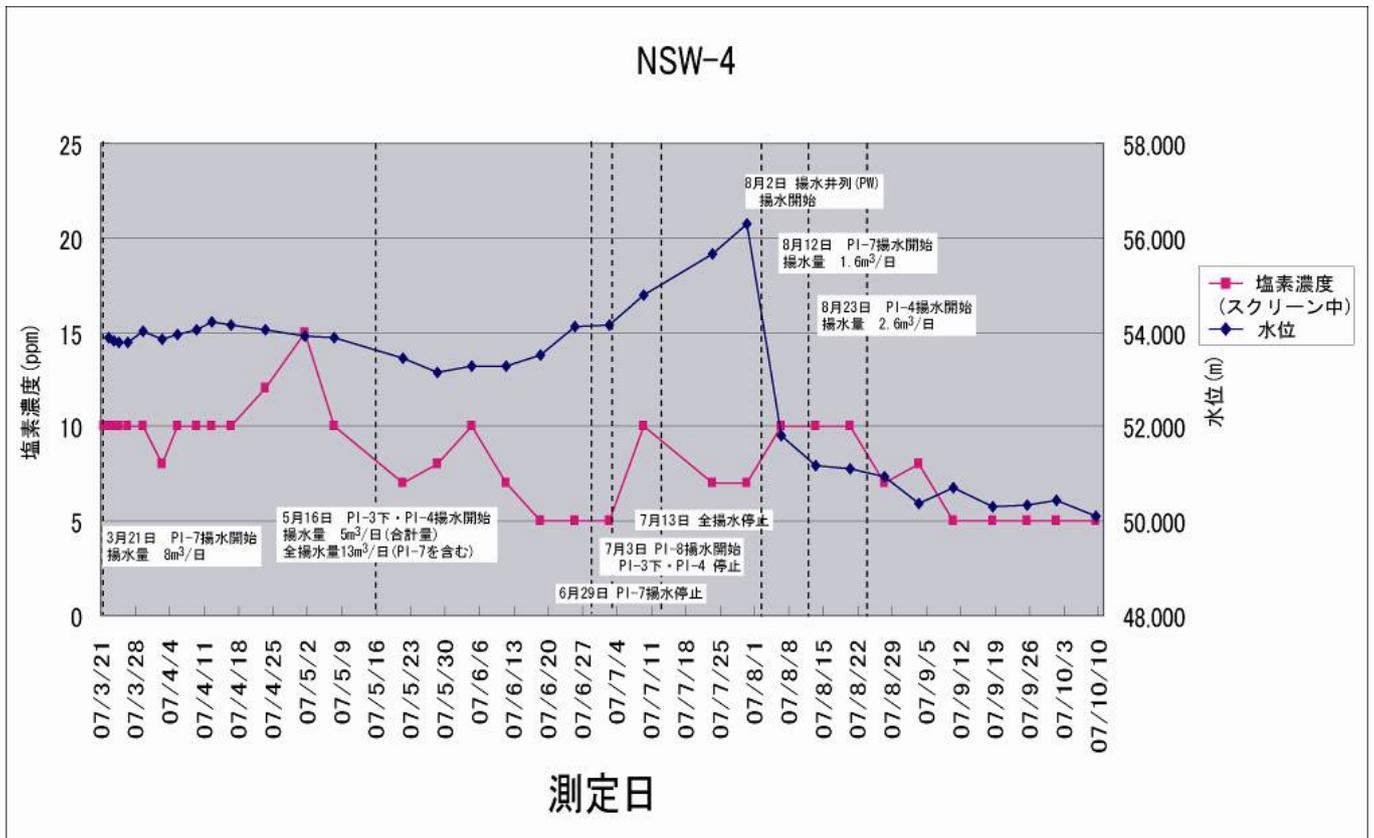
図一八 揚水・停止試験にともなうモニタリング・システム井(NSW-4)の水位変動・塩素濃度変動

- 地下水水位と塩分イオン濃度の両変化で、逆相関性を示す各観測井（NSWシリーズ）・実証試験揚水井（PIシリーズ）も認められる。つまり、水位が降下すると濃度が高くなり、水位が上昇すれば濃度が低くなる。この傾向は、⑬NSW-4（図—8）・⑭NSW-5（図—9）・⑮PI-5（図—18）の各観測井で認められる。

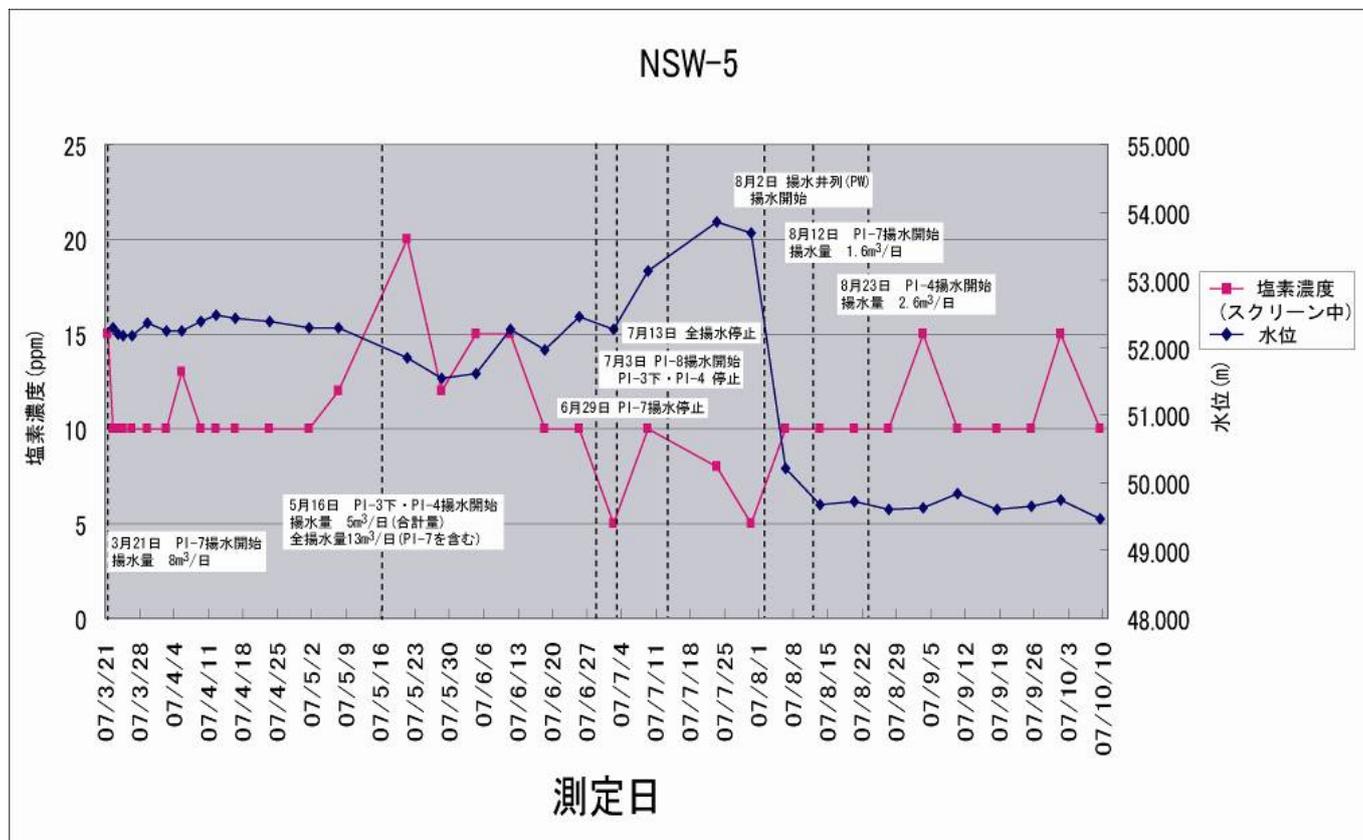
図一9 揚水・停止試験に伴うモニタリング・システム井(NSW-5)の水位変動・塩素濃度変動

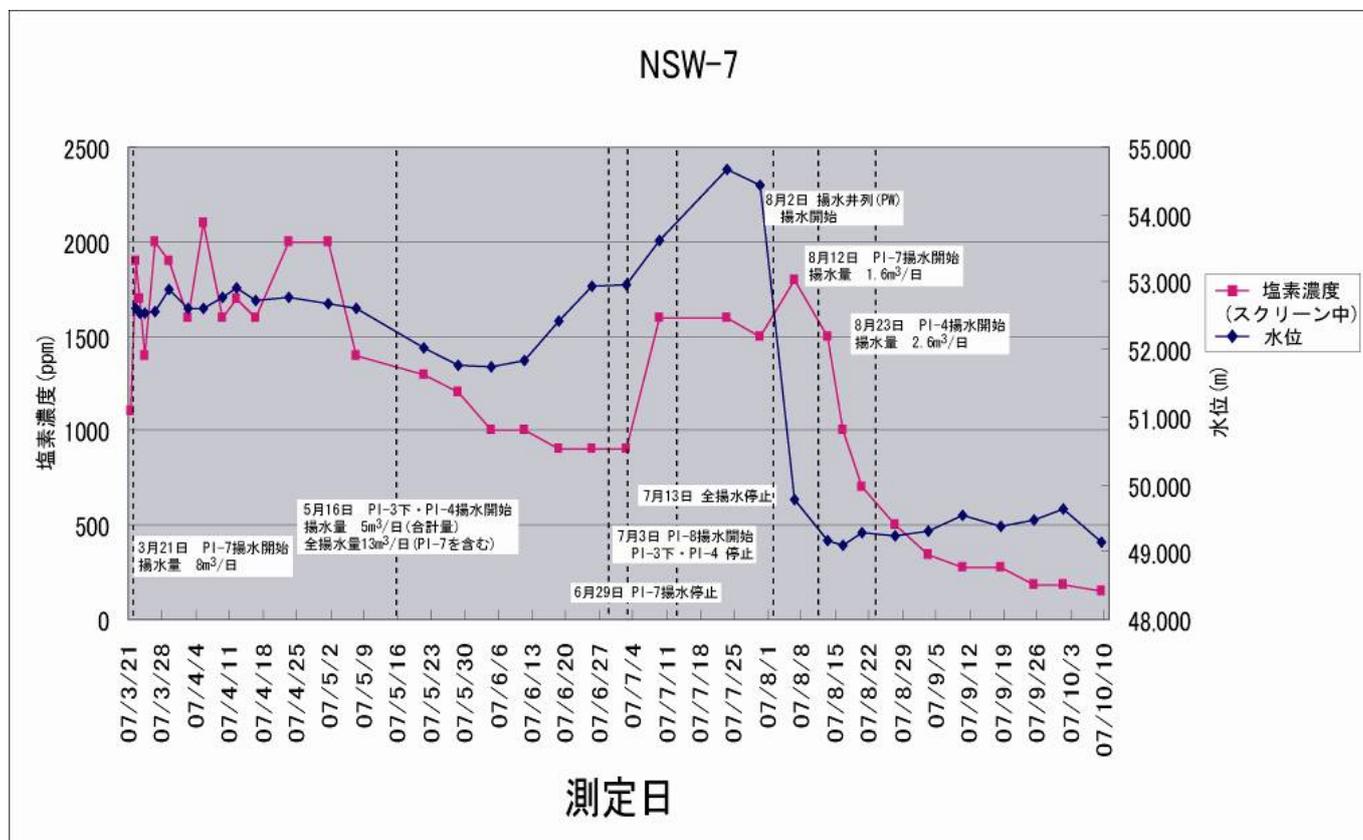
図一10 揚水・停止試験に伴うモニタリング・システム井(NSW-7)の水位変動・塩素濃度変動

③ NSW-7 (図—10) を見てみると、測定開始の 3 月頃から塩素イオン濃度は 1600ppm から 2000ppm の間を推移していた。5 月 16 日の揚水対策実証試験後、水位の低下と塩素イオン濃度が少しずつ低下した。そして、900ppm まで濃度が低下した。7 月 3 日の PI-3 下・PI-4 の揚水停止と 7 月 13 日の揚水全面停止で、水位と塩素イオン濃度が上昇する。しかし、8 月 2 日の揚水遮水対策開始で、水位は急低下し、塩素イオン濃度も水位の変化に合わせてるように低下した。10 月の測定では 200ppm まで塩素イオン濃度が低下し、現在も低下し続けている。

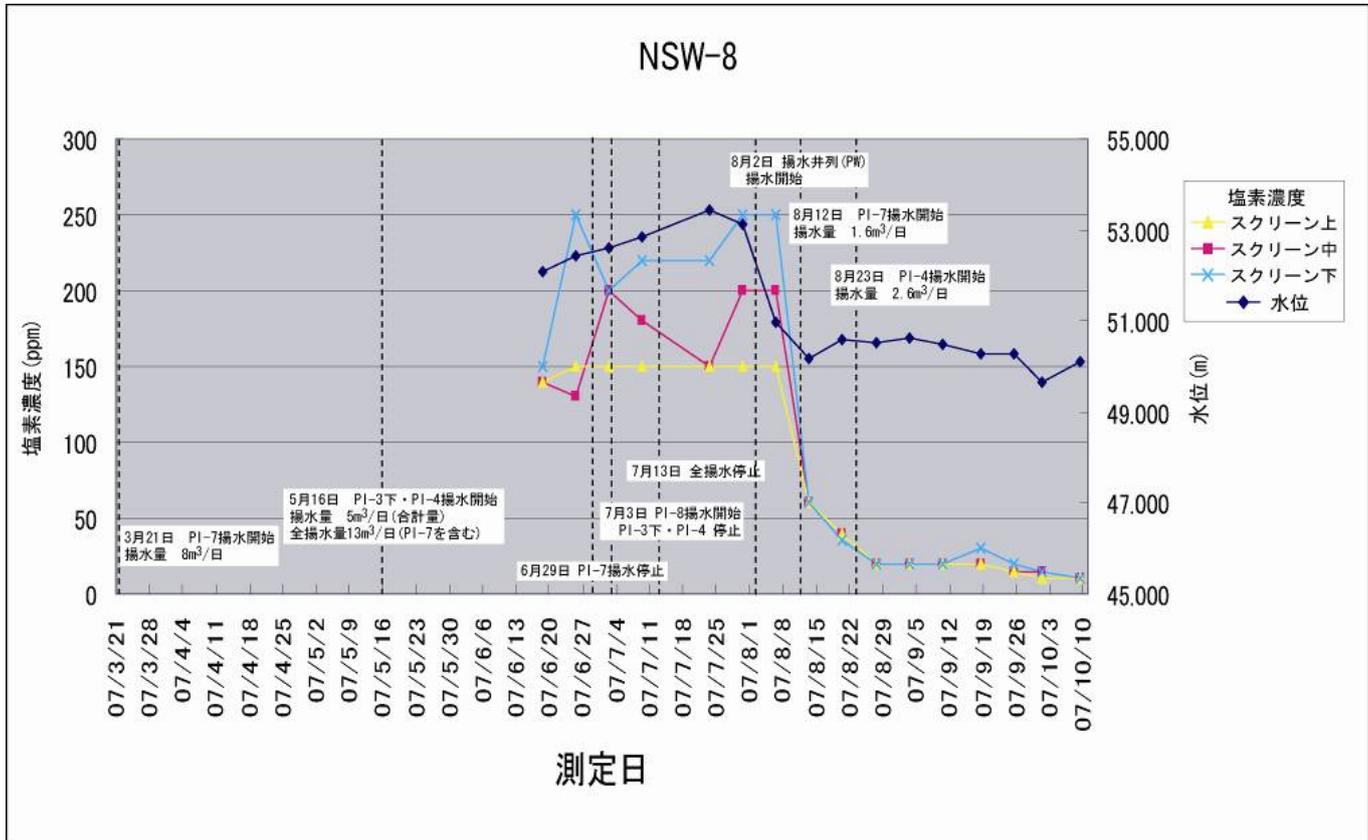
図一11 揚水・停止試験にともなうモニタリング・システム井(NSW-8)の水位変動・塩素濃度変動

④ NSW-8 (図—11) を見てみると、6 月 29 日の PI-7 の揚水停止から 8 月 2 日の揚水遮水対策直前まで水位は上昇し、塩素イオン濃度も上昇した。8 月 2 日の揚水遮水対策開始で水位の下降が急激に始まる。塩素イオン濃度も一週間遅れて急激な濃度低下を示した。その後 8 月 15 日頃になると水位の低下は穏やかになり、塩素イオン濃度の低下も緩やかになる。

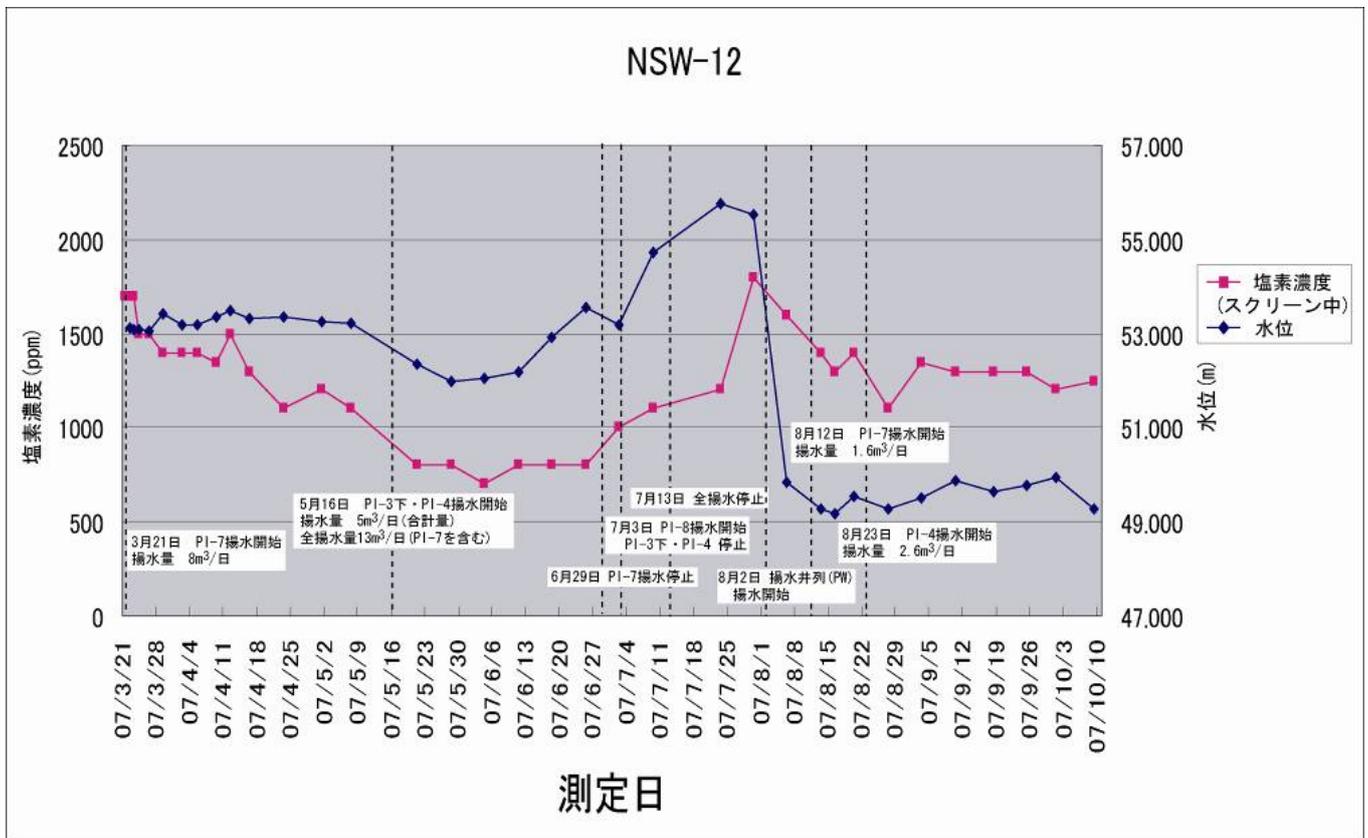
図一12 揚水・停止試験にともなうモニタリング・システム井(NSW-12)の水位変動・塩素濃度変動

⑤ NSW-12 (図—12) を見てみると、3 月 21 日の揚水実証試験を開始頃の塩素イオン濃度は 1700ppm である。その後、塩素イオン濃度は低下し始め、6 月 29 日に PI-7 の揚水を停止してから水位が上昇し始め、同時に塩素イオン濃度も上昇している。そして、8 月 2 日の揚水遮水対策前に高濃度のピークを迎え、対策後は急激な水位の低下とそれに伴い、塩素イオン濃度の急激な低下が認められた。9 月 5 日以降も塩素

イオン濃度は 1300ppm 程度でゆっくり低下し、対策前と比較すれば揚水遮水対策の効果が、明らかに認められる。

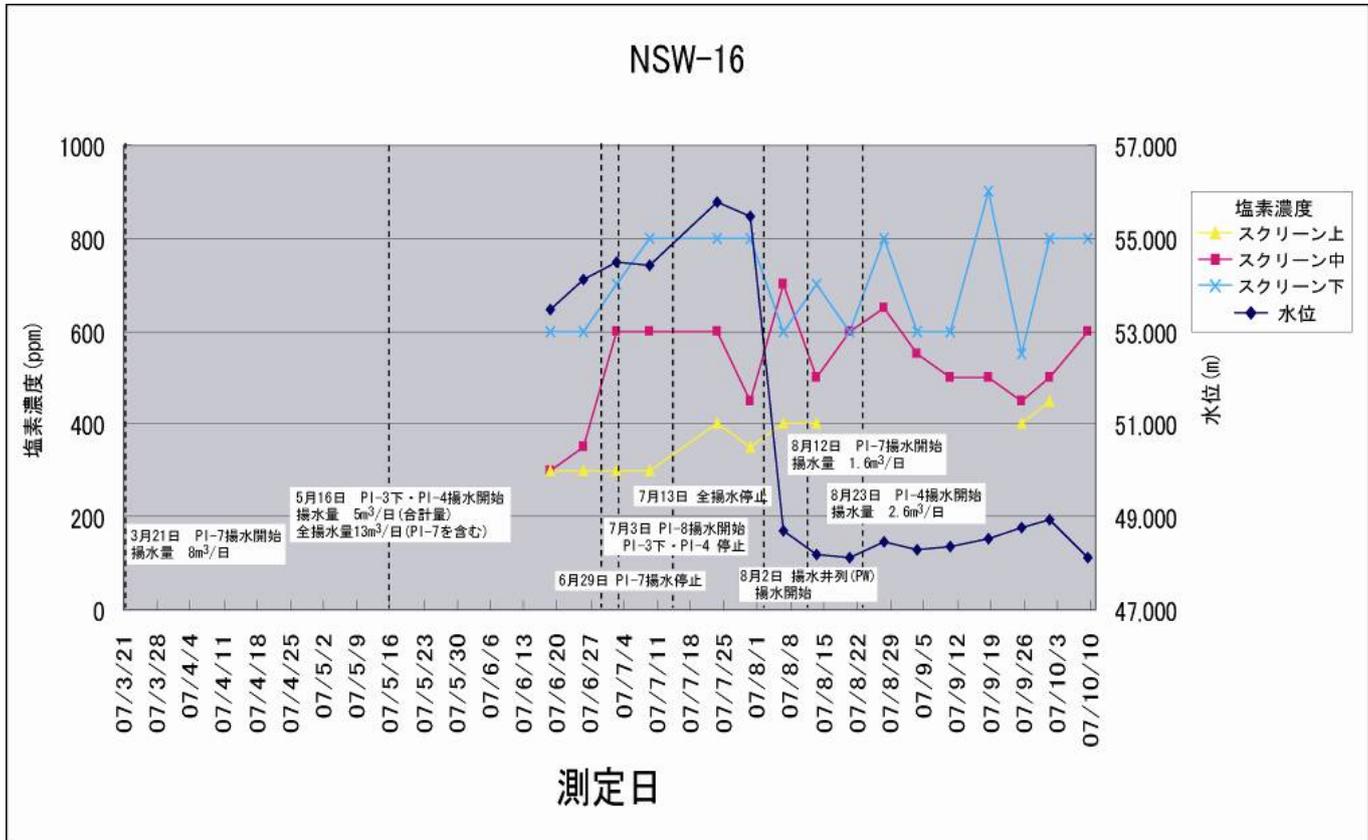
図一13 揚水・停止試験にともなうモニタリング・システム井(NSW-16)の水位変動・塩素濃度変動

特に、実証試験開始時（3月21日）から揚水遮水対策開始（8月2日）以降の現在までの揚水・停止にともなう各観測井（NSWシリーズ）・実証試験揚水井（PIシリーズ）の地下水位と塩分イオン濃度の両変化には、良い相関性が認められる。つまり、水位が降下すると濃度も低下し、水位が上昇すれば濃度が高くなる。この傾向は、NSW-1（図-6）・NSW-2（図-7）・NSW-7（図-10）・NSW-8（図-11）・NSW-12（図-12）・NSW-16（図-13）・PI-1（図-14）・PI-2（図-15）・PI-3下（図-16）・PI-4（図-17）・PI-6（図-19）・PI-7（図-20）・PI-8（図-21）・既存観測井No.2（図-22）の各観測井で認められる。この相関性が認められる全ての観測井では観測を開始した頃（3月21日）より、現在の塩素イオン濃度は明らかに低下していることが認められる。

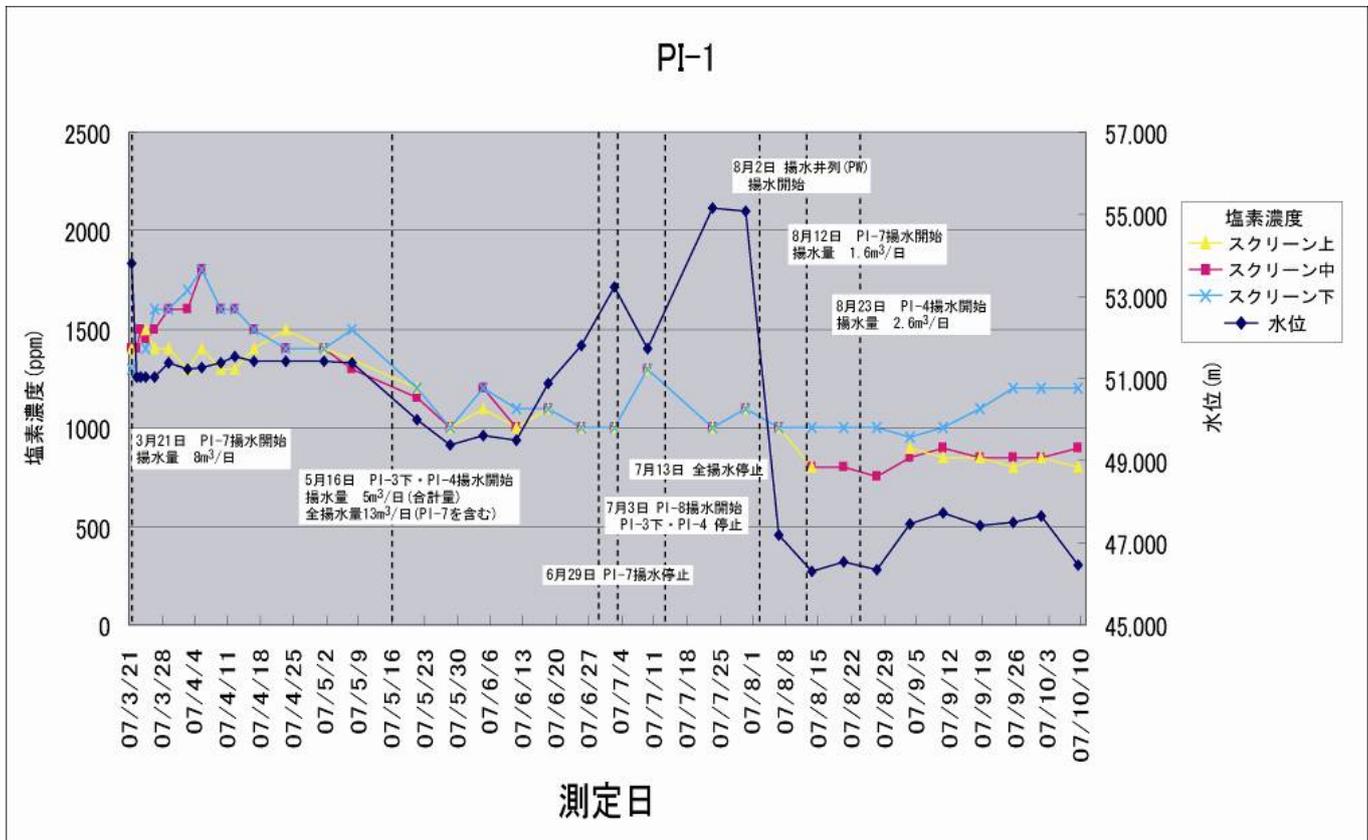
図一14 揚水・停止試験にともなう実証試験揚水井(PI-1)の水位変動・塩素濃度変動

⑥ PI-1 (図—1 4) を見てみると、3 月の測定開始頃は塩素イオン濃度は 1600ppm 前後で推移し、5 月 16 日に PI-3 下・PI-4 の揚水開始で水位と塩素イオン濃度との低下傾向が顕著になる。揚水停止後は水位の上昇と塩素イオンの上昇が認められ、8 月 2 日の揚水遮水対策以降は水位の急激な低下と塩素イオン濃度の低下が認められる。3 月の測定開始頃の塩素イオン濃度と比較すると濃度低下は明らかである。

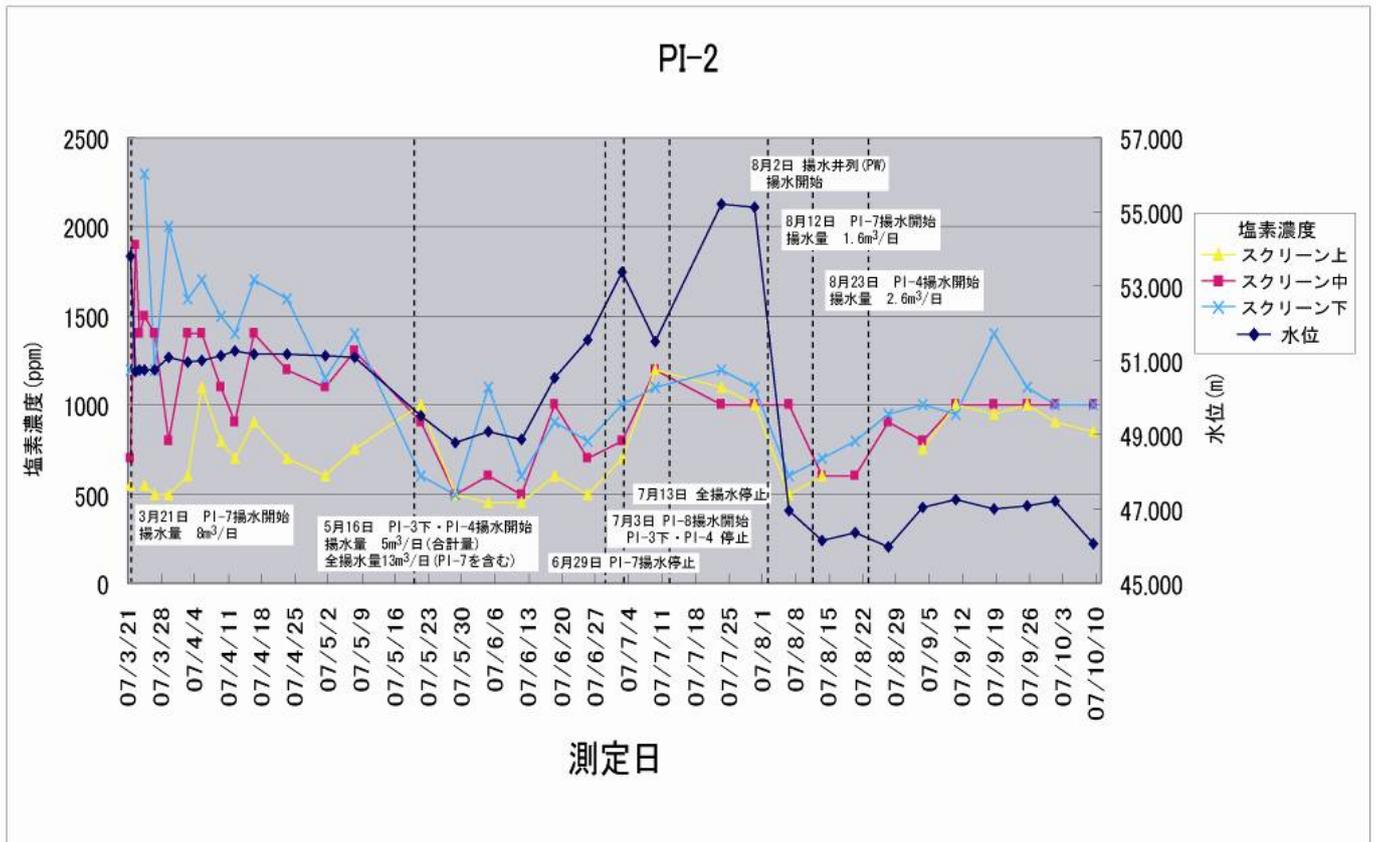
図一15 揚水・停止試験にともなう実証試験揚水井(PI-2)の水位変動・塩素濃度変動

⑦ PI-2 (図—1 5) を見てみると、3 月 21 日の揚水実証試験開始時期は水位と塩素イオン濃度が共に高く、塩素イオン濃度の最大値は 2300ppm であった。しかし、その後、水位と塩素イオン濃度は次第に低下した。さらに、5 月 16 日の PI-3 下・PI-4 の揚水開始とともに水位と塩素イオン濃度は急激に低下した。7 月 13 日の揚水全面停止から 8 月 2 日の揚水遮水対策までの期間では、水位と塩素イオン濃度の両者とも上昇が認められ、最大値を迎える。揚水遮水対策後は、水位の急激な低下と塩素イオン濃度の低下が認められた。この時の塩素イオン濃度は最も低い値で 500ppm まで低下している。そして、8 月 29 日頃から塩素イオン濃度が少し上昇し始めるが、9 月 26 日からまた低下していることが認められた。

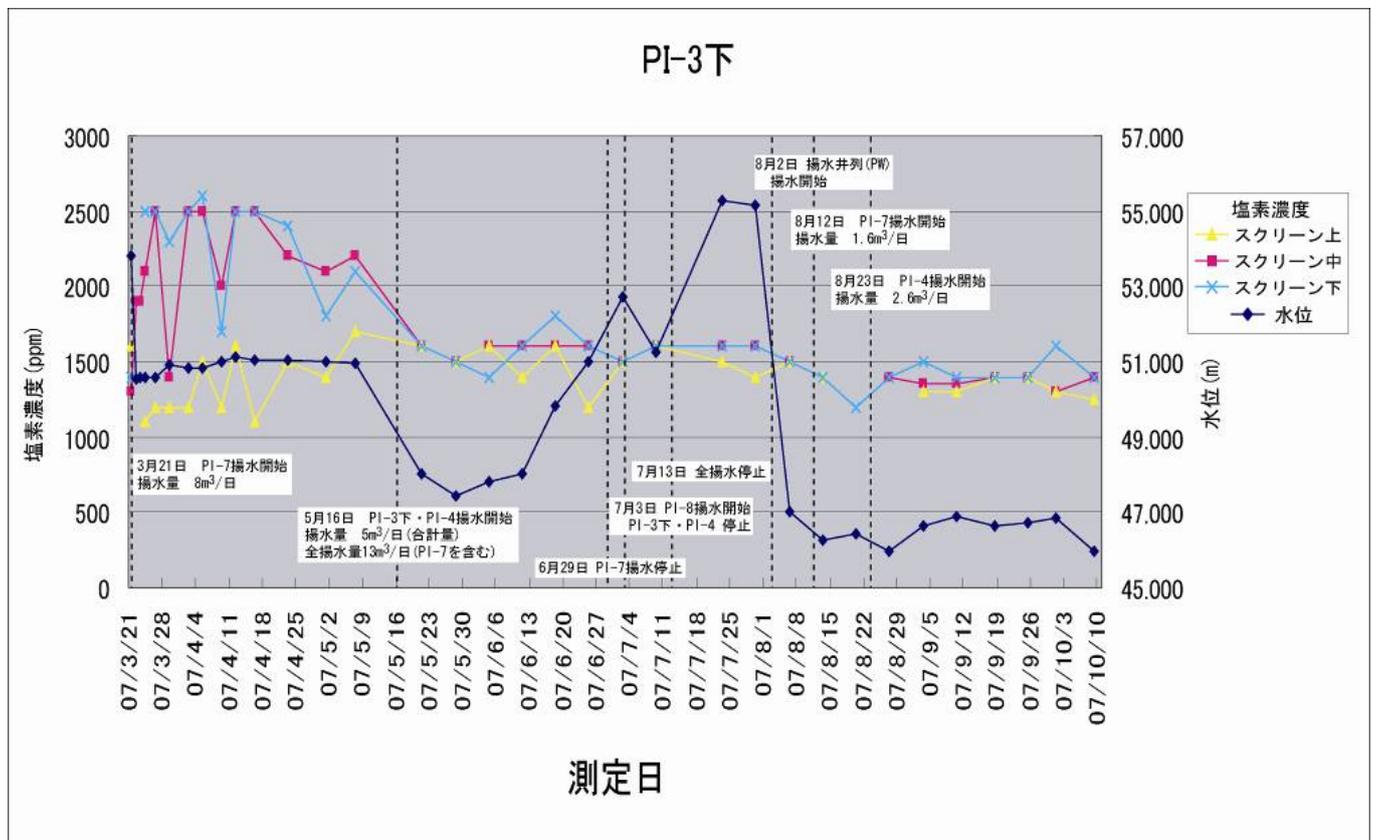
図一16 揚水・停止試験にともなう実証試験揚水井(PI-3 下)の水位変動・塩素濃度変動

⑧ PI-3 下 (図—1 6) を見てみると、5 月 16 日の PI-3 下・PI-4 の揚水開始までは水位も高く、塩素イオン濃度も 2000ppm から 2500ppm を推移し高い値であった。5 月 16 日の揚水開始からは、水位と塩素イオン濃度の低下が認められ、6 月 6 日から水位が上昇し始めるが塩素イオン濃度は 1600ppm 前後を推移していた。8 月 2 日の揚水遮水対策開始後は、水位の急激な低下と塩素イオン濃度の低下が認められ、塩素イオン濃度は 1400ppm 前後を推移した。

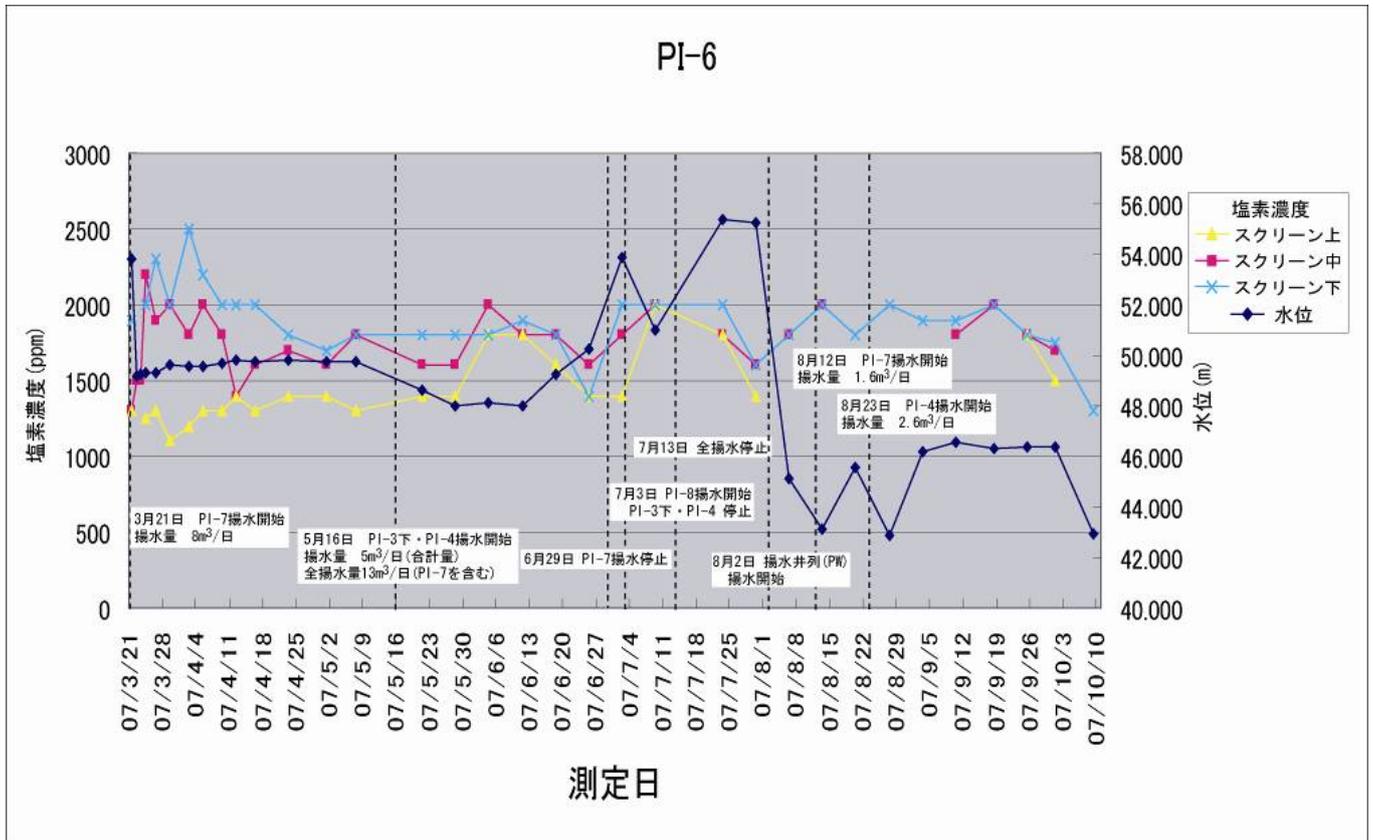
図一19 揚水・停止試験にともなう実証試験揚水井(PI-6)の水位変動・塩素濃度変動

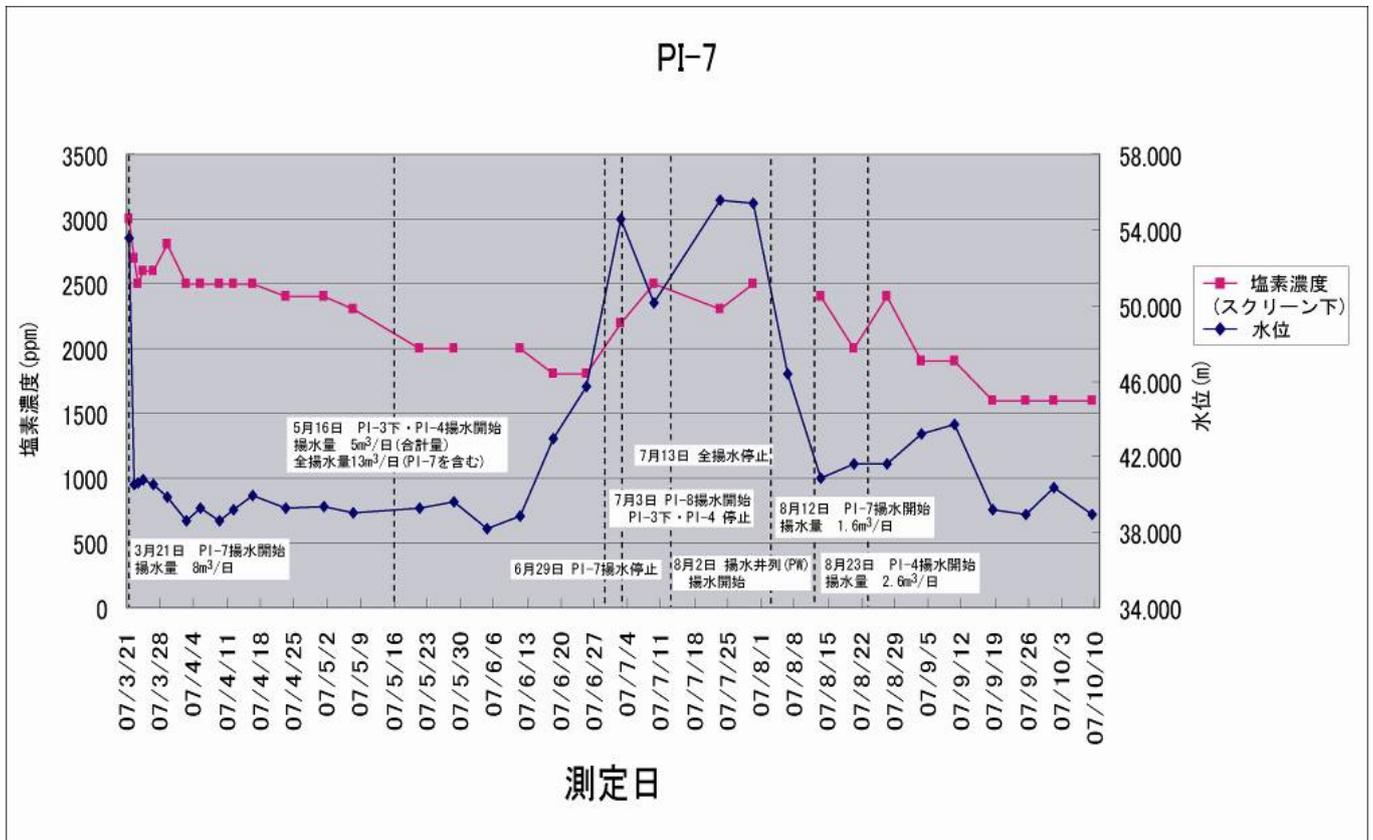
図一20 揚水・停止試験にともなう実証試験揚水井(PI-7)の水位変動・塩素濃度変動

⑩ PI-7 (図—20) を見てみると、3月21日に揚水を開始してから水位が急激に低下している。塩素イオン濃度も少しずつ低下し始め、開始時期に3000ppmであったのが6月29日にポンプを停止する頃には1800ppmまで低下している。PI-7のポンプは6月13日頃から目詰まりの影響を受け、水位が上昇している。ポンプを停止した後、水位の上昇と塩素イオン濃度の上昇が認められ、7月13日の揚水全面停止後に塩素イオン濃度は高濃度に達する。8月2日に揚水遮水対策を開始すると、水位が急激に低下し、8月12日にPI-7でポンプによる揚水が開始されると塩素イオン濃度が低下し始めている。また、9月12日以降では水位の低下と塩素イオン濃度の低下が認められ、塩素イオン濃度は700ppm～600ppmを推移している。
