揚水遮水完璧対策に関わるモニタリングの経過

—揚水井列（23井）の対策効果確認とリアルタイム観測情報の
インターネット公開成功・環境分析の定期測定計画について—

内閣府認証NPO法人日本地質汚染審査機構

2007年10月8日

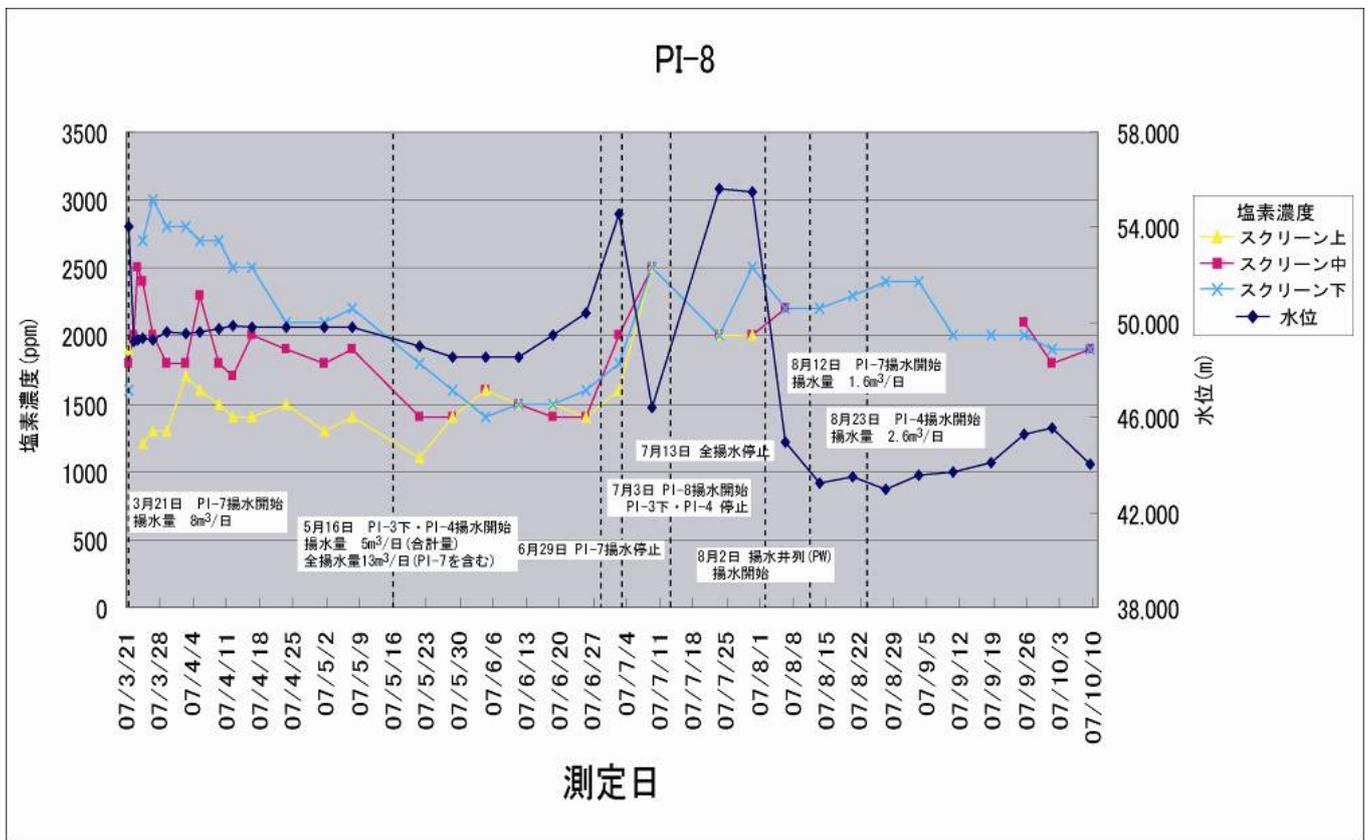
図一2 1 揚水・停止試験にともなう実証試験揚水井(PI-8)の水位変動・塩素濃度変動

⑪ PI-8 (図—21) を見てみると、3月21日にPI-7で揚水を開始してから少しずつ塩素イオン濃度が低下し始め、5月16日にPI-3下・PI-4の揚水を開始すると、さらに塩素イオン濃度が低下し、測定開始時期と比較するとスクリーン下で濃度は半減していることが確認できた。6月29日にPI-7の揚水を停止してから、水位と塩素イオン濃度の上昇が認められる。7月3日にPI-3下・PI-4の揚水を停止し、PI-8の揚水を開始すると、水位の低下が認められるものの塩素イオン濃度は上昇していることが認められる。これは、PI-8のみで揚水したことにより高濃度塩素イオン地下水塊を引き寄せたためと考えられる。同じように、7月13日に全揚水停止の後に水位の上昇と反対に塩素イオン濃度が低下している。8月2日に揚水遮水対策を開始すると、水位が急激に低下し、塩素イオン濃度も9月12日頃から低下し始めている。

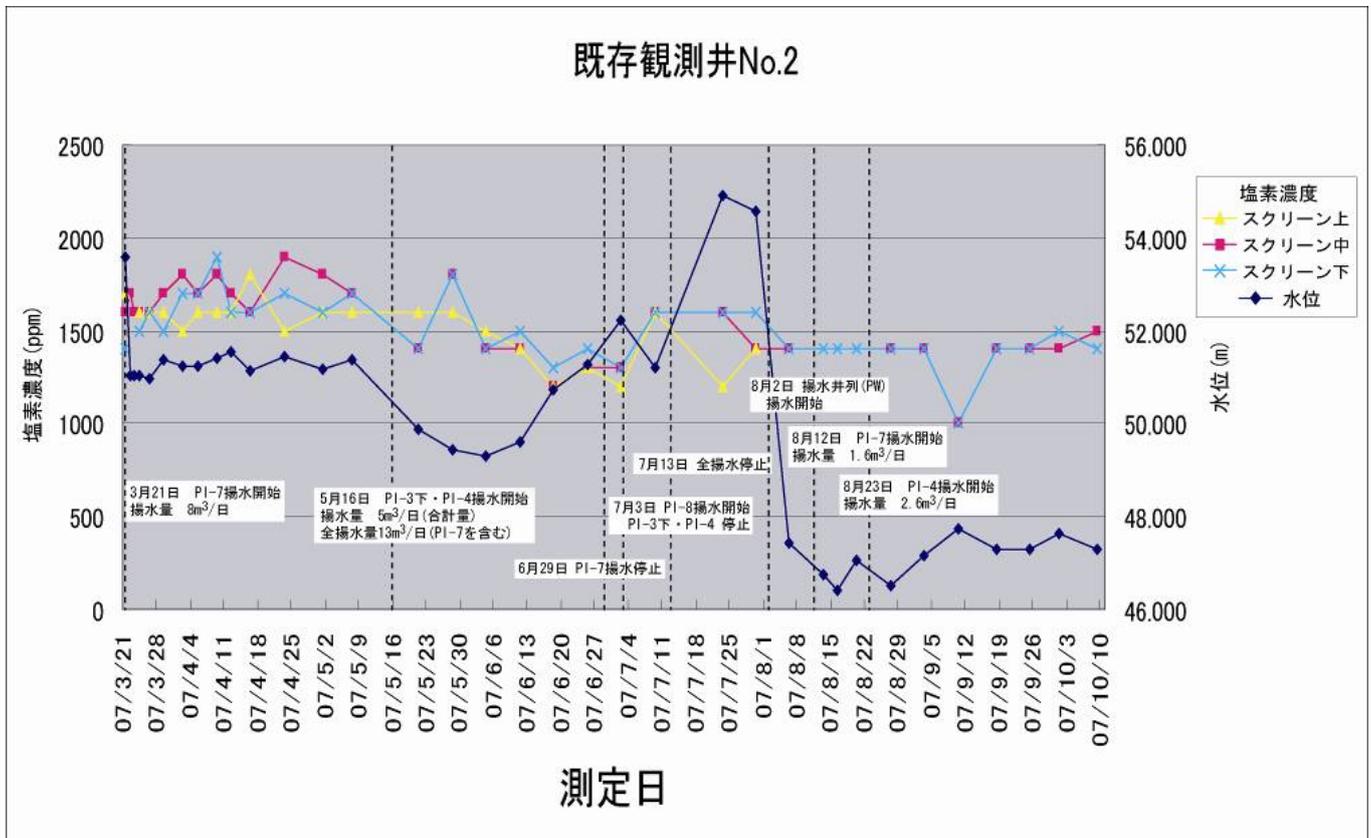
図一2 2 揚水・停止試験にともなう既存観測井 No.2 の水位変動・塩素濃度変動

⑫ 既存観測井 No.2 (図—22) を見てみると、3月21日にPI-7で揚水開始時期の塩素イオン濃度は1500ppmから1900ppmの間を推移している。5月16日にPI-3下・PI-4で揚水を開始すると1400ppmまで塩素イオン濃度が低下している。

7月13日の全揚水停止で、水位と塩素イオン濃度ともに上昇し、8月2日に揚水遮水対策開始で、水位の急激な低下が認められ、塩素イオン濃度も低下し、1400ppm前後を推移している。ちなみに、9月10日に塩素イオン濃度が急激に低下していることが認められる。これは、前日の台風通過に伴う大雨により井戸の端から雨水が浸入し

たものである。また、スクリーンの設置している地層が泥層であるために揚水遮水対策を開始しても塩素イオン濃度が低下しにくいと考えられる。

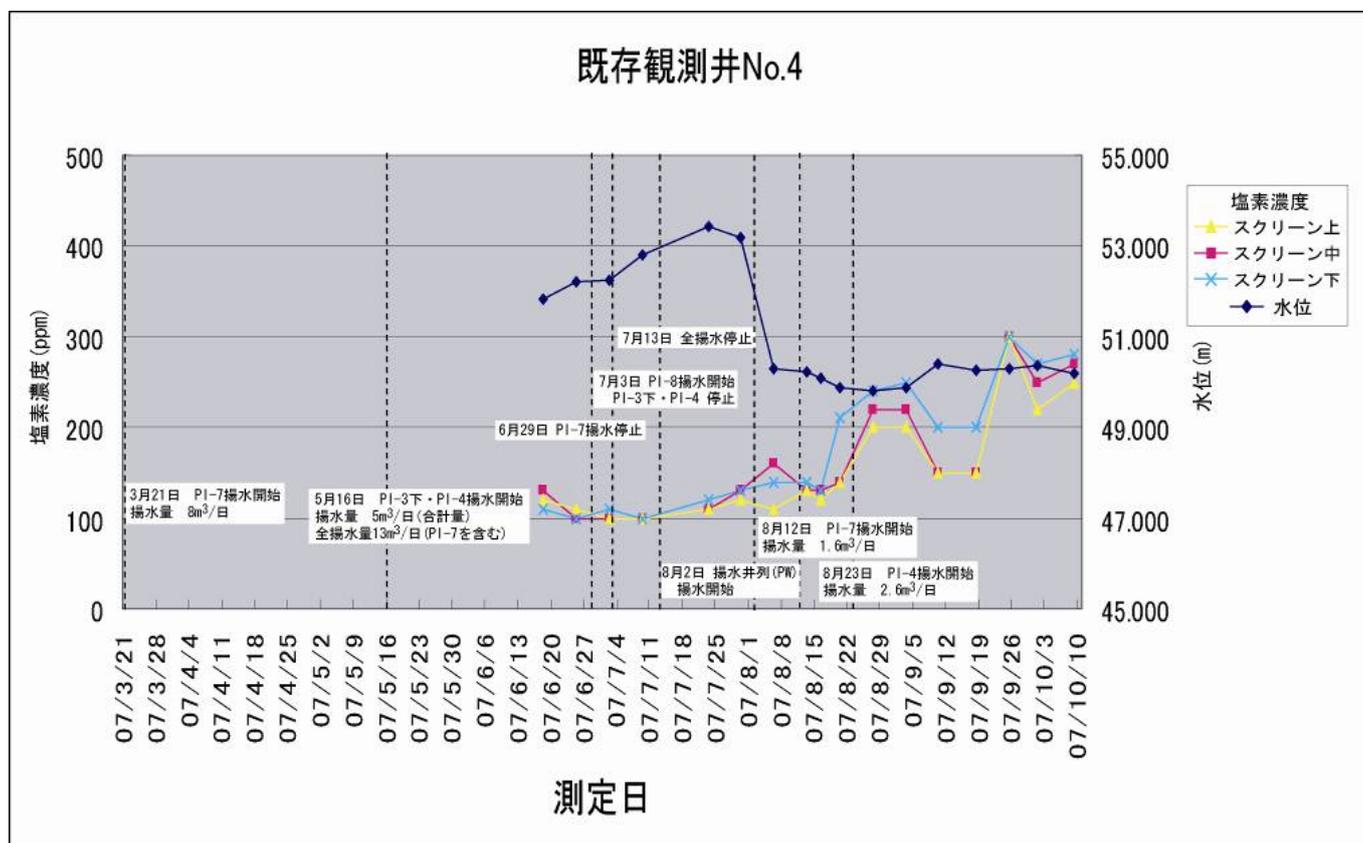
図一23 揚水・停止試験にともなう既存観測井 No.4 の水位変動・塩素濃度変動

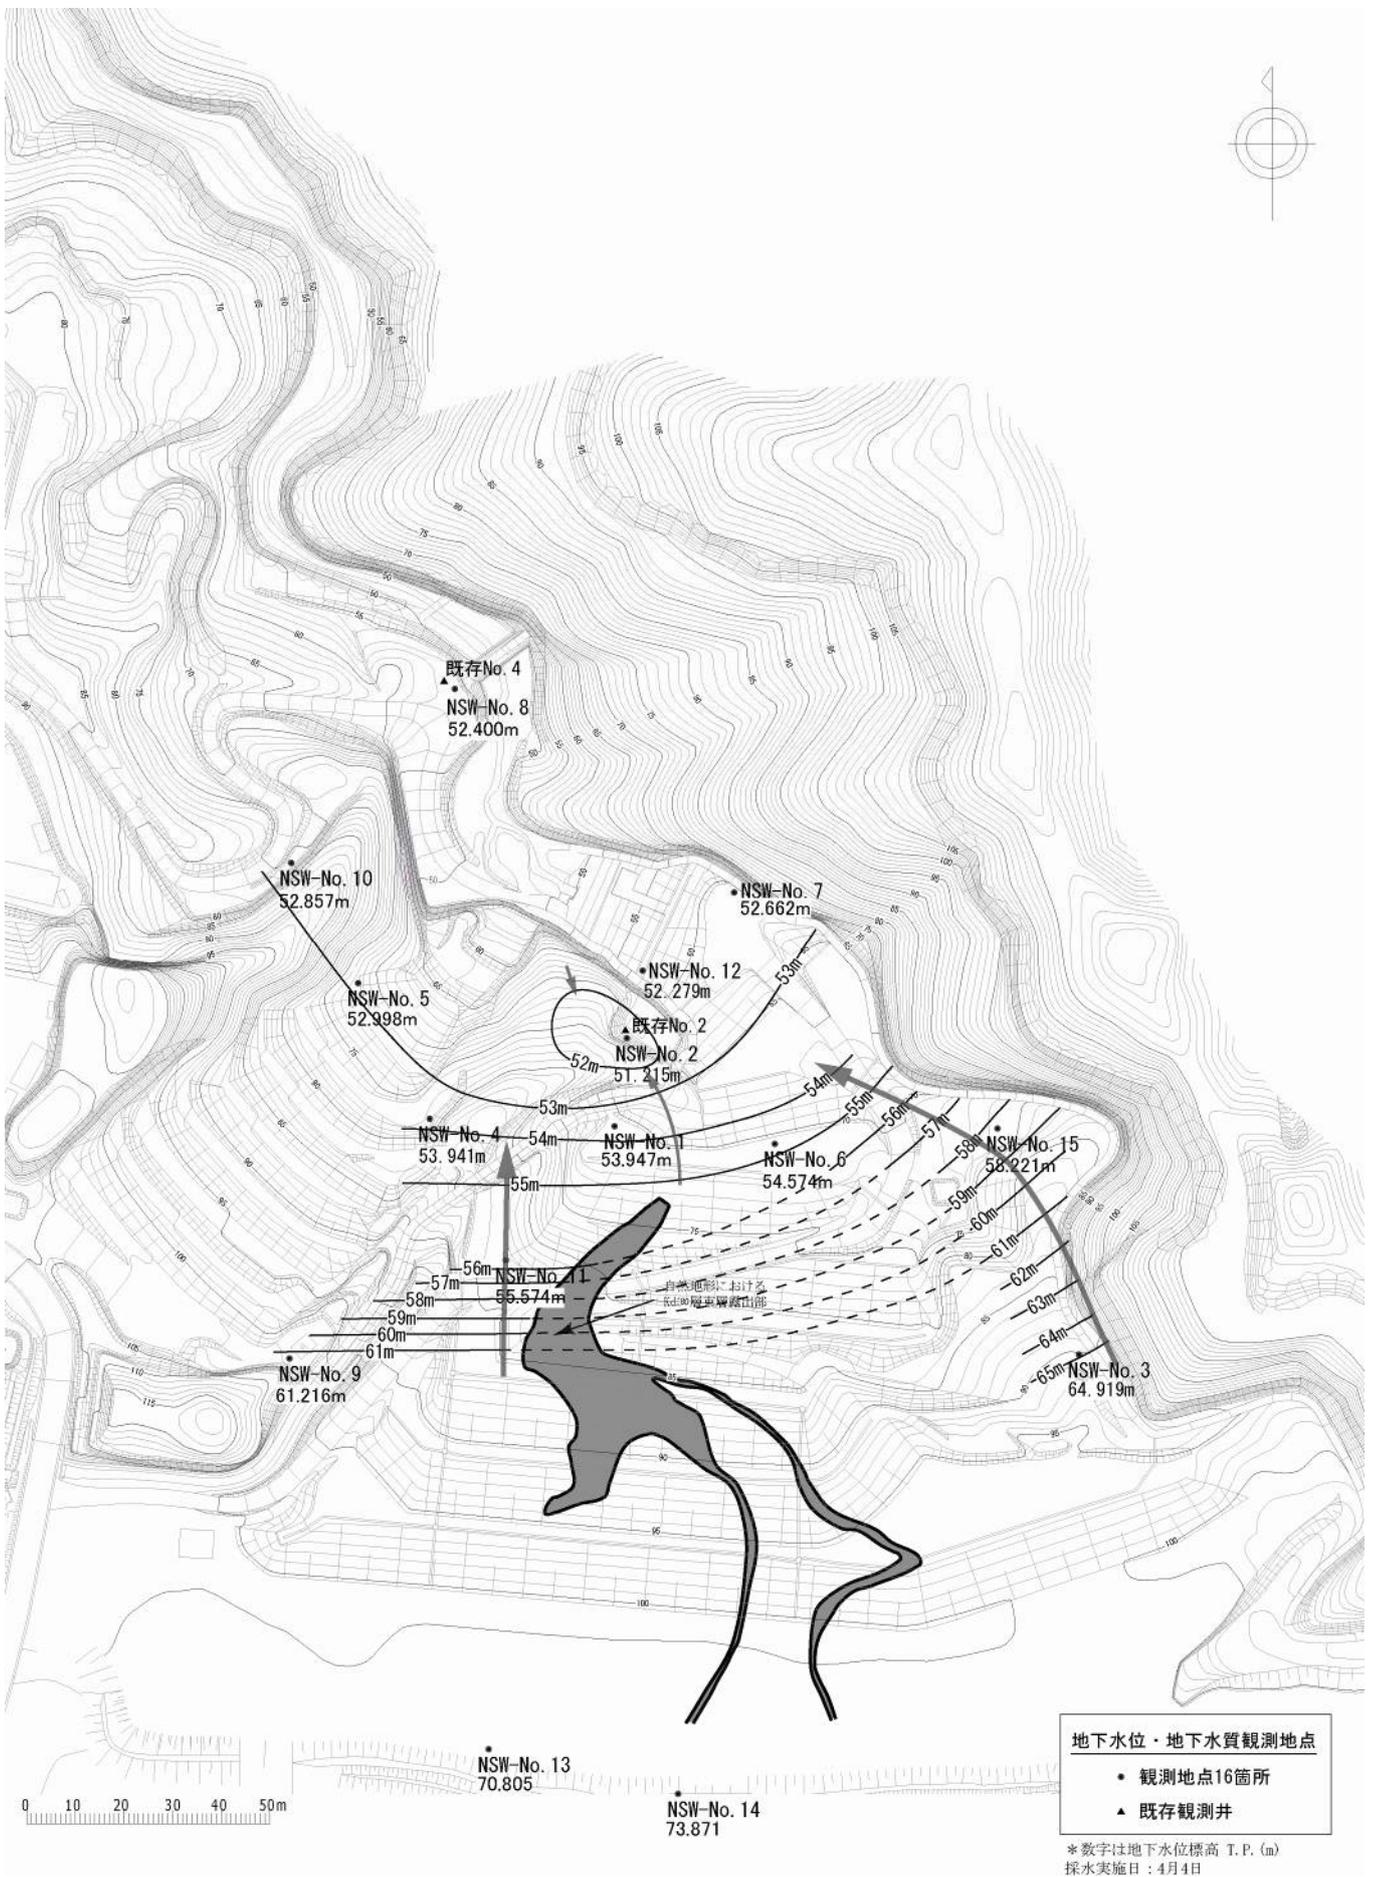
図一24 モニタリング・システムでの Kd38 透水層の地下水位・地下水流動系
 (2007年4月4日: 3月21日にPI-7で揚水開始)

- ① 3月21日の実証試験揚水の開始から7月13日の実証試験の揚水活動全面停止直前までは、既存観測井 No.2 と NSW- No.2 付近を中心として、水位の低下が持続された。4月4日に52m (図一24)、6月4日に50m (図一25)、7月9日に52m (図一26) である。
- ② 揚水対策の初期条件を設定するために、7月13日に揚水活動を全面停止した。その結果、広域的にみると従来から存在する南から北へ向かう潜在的地下水流動系が顕在化した (図一27)。
- ③ 8月2日の揚水対策を実施後、NSW-No.2 付近の地下水位が、周辺の観測井のそれより低いことが認められた (図一28)。
- ④ 既存観測井 No.2 や NSW-No.2 の塩分濃度低下対策のために、揚水井列の一部の揚水井のみを稼働させたので、既存観測井 No.2 や NSW-No.2 へ向かう東・西方向からの地下水流動系や、南・北方向からの地下水流動系が顕在化した。
- ⑤ 揚水井列 (PW) の揚水開始後、9月の水位が最も低い値(47m)であることが認められる (図一

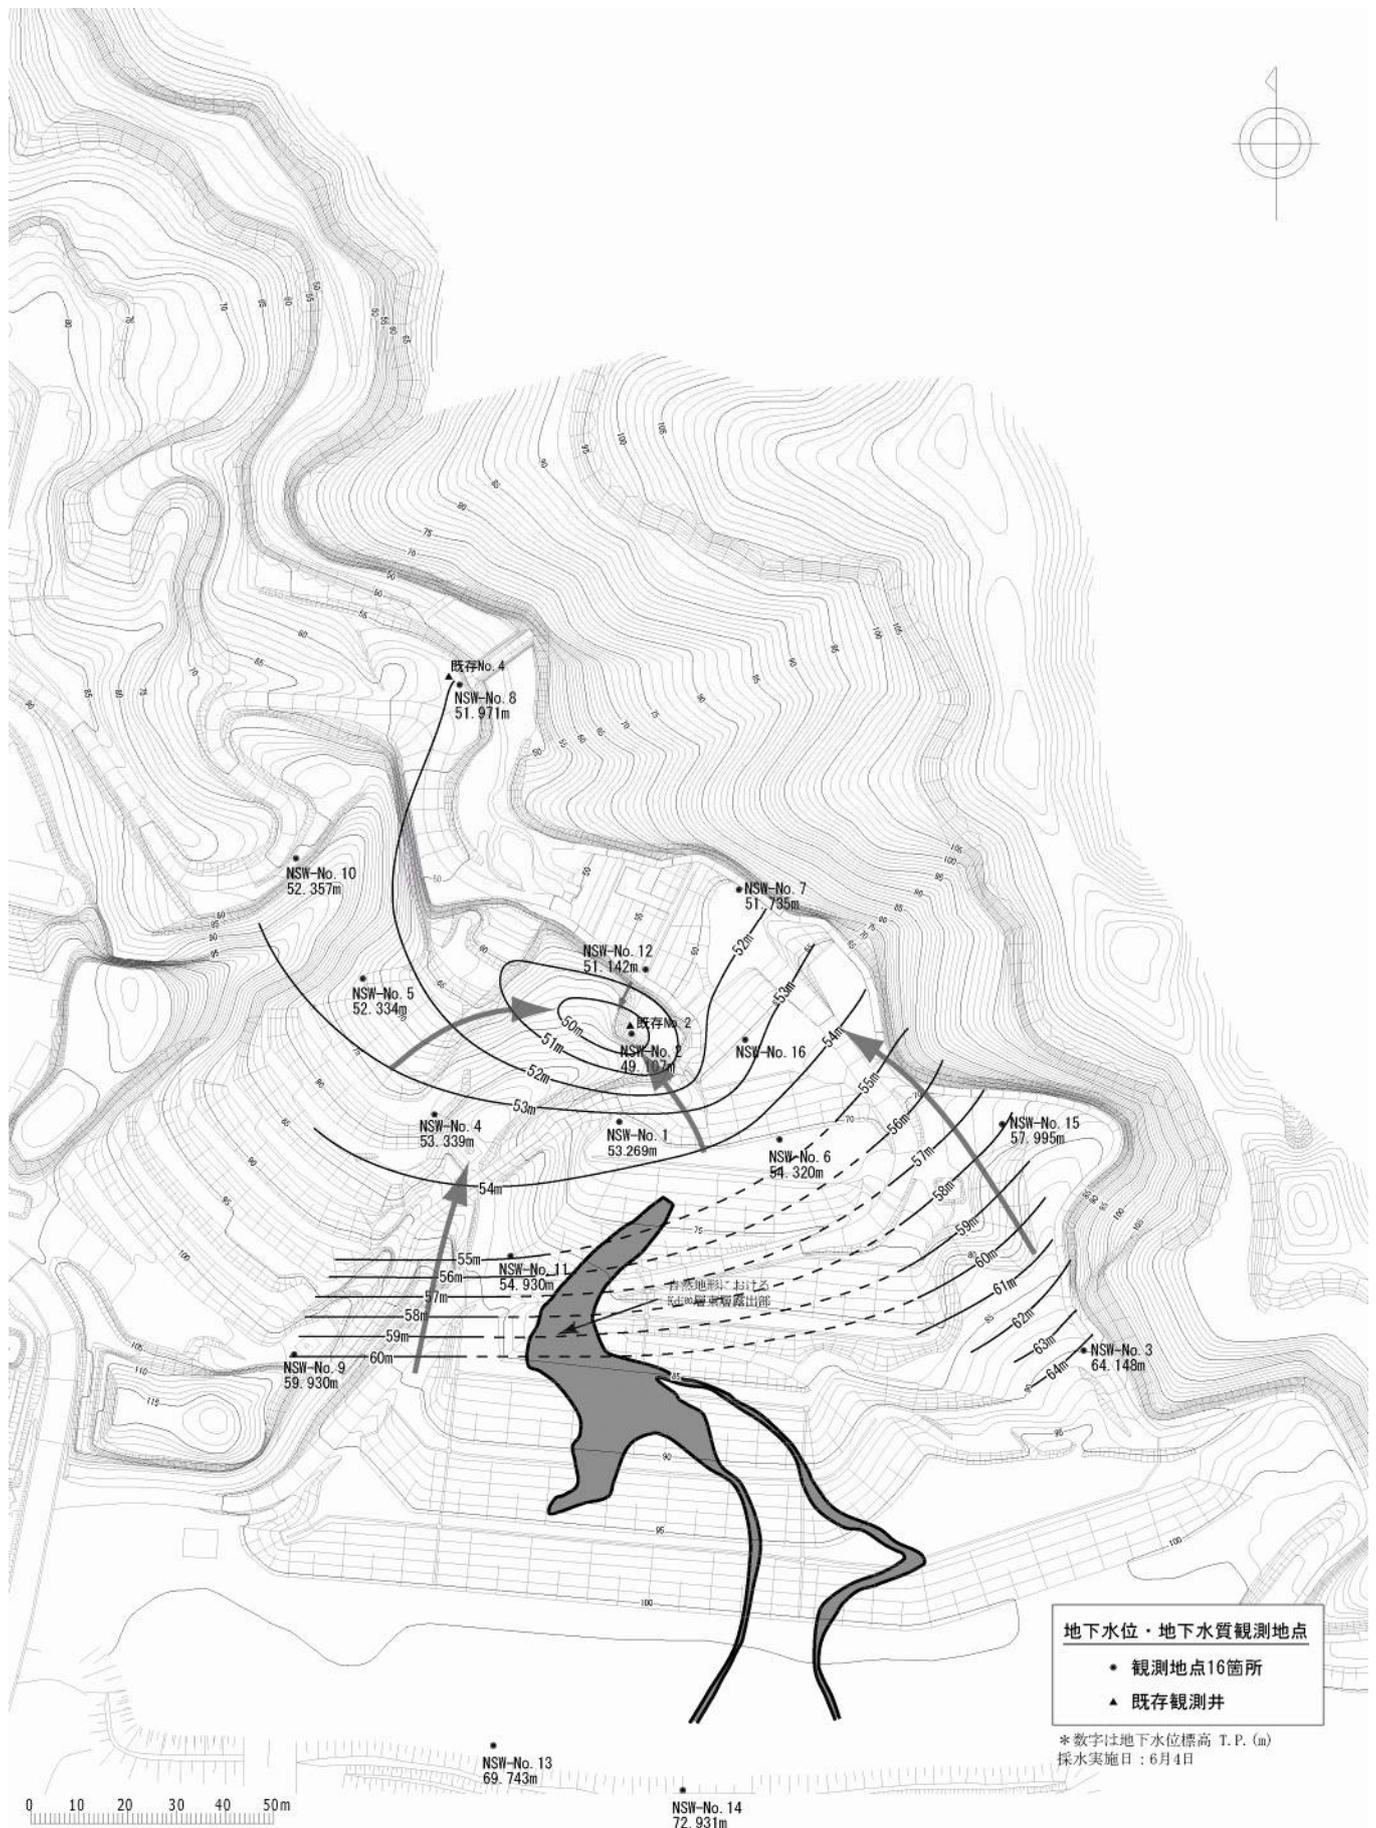
図一25 モニタリング・システムでの Kd38 透水層の地下水位・地下水流動系
(2007年6月4日：PI-7・PI-3・PI-4で揚水)

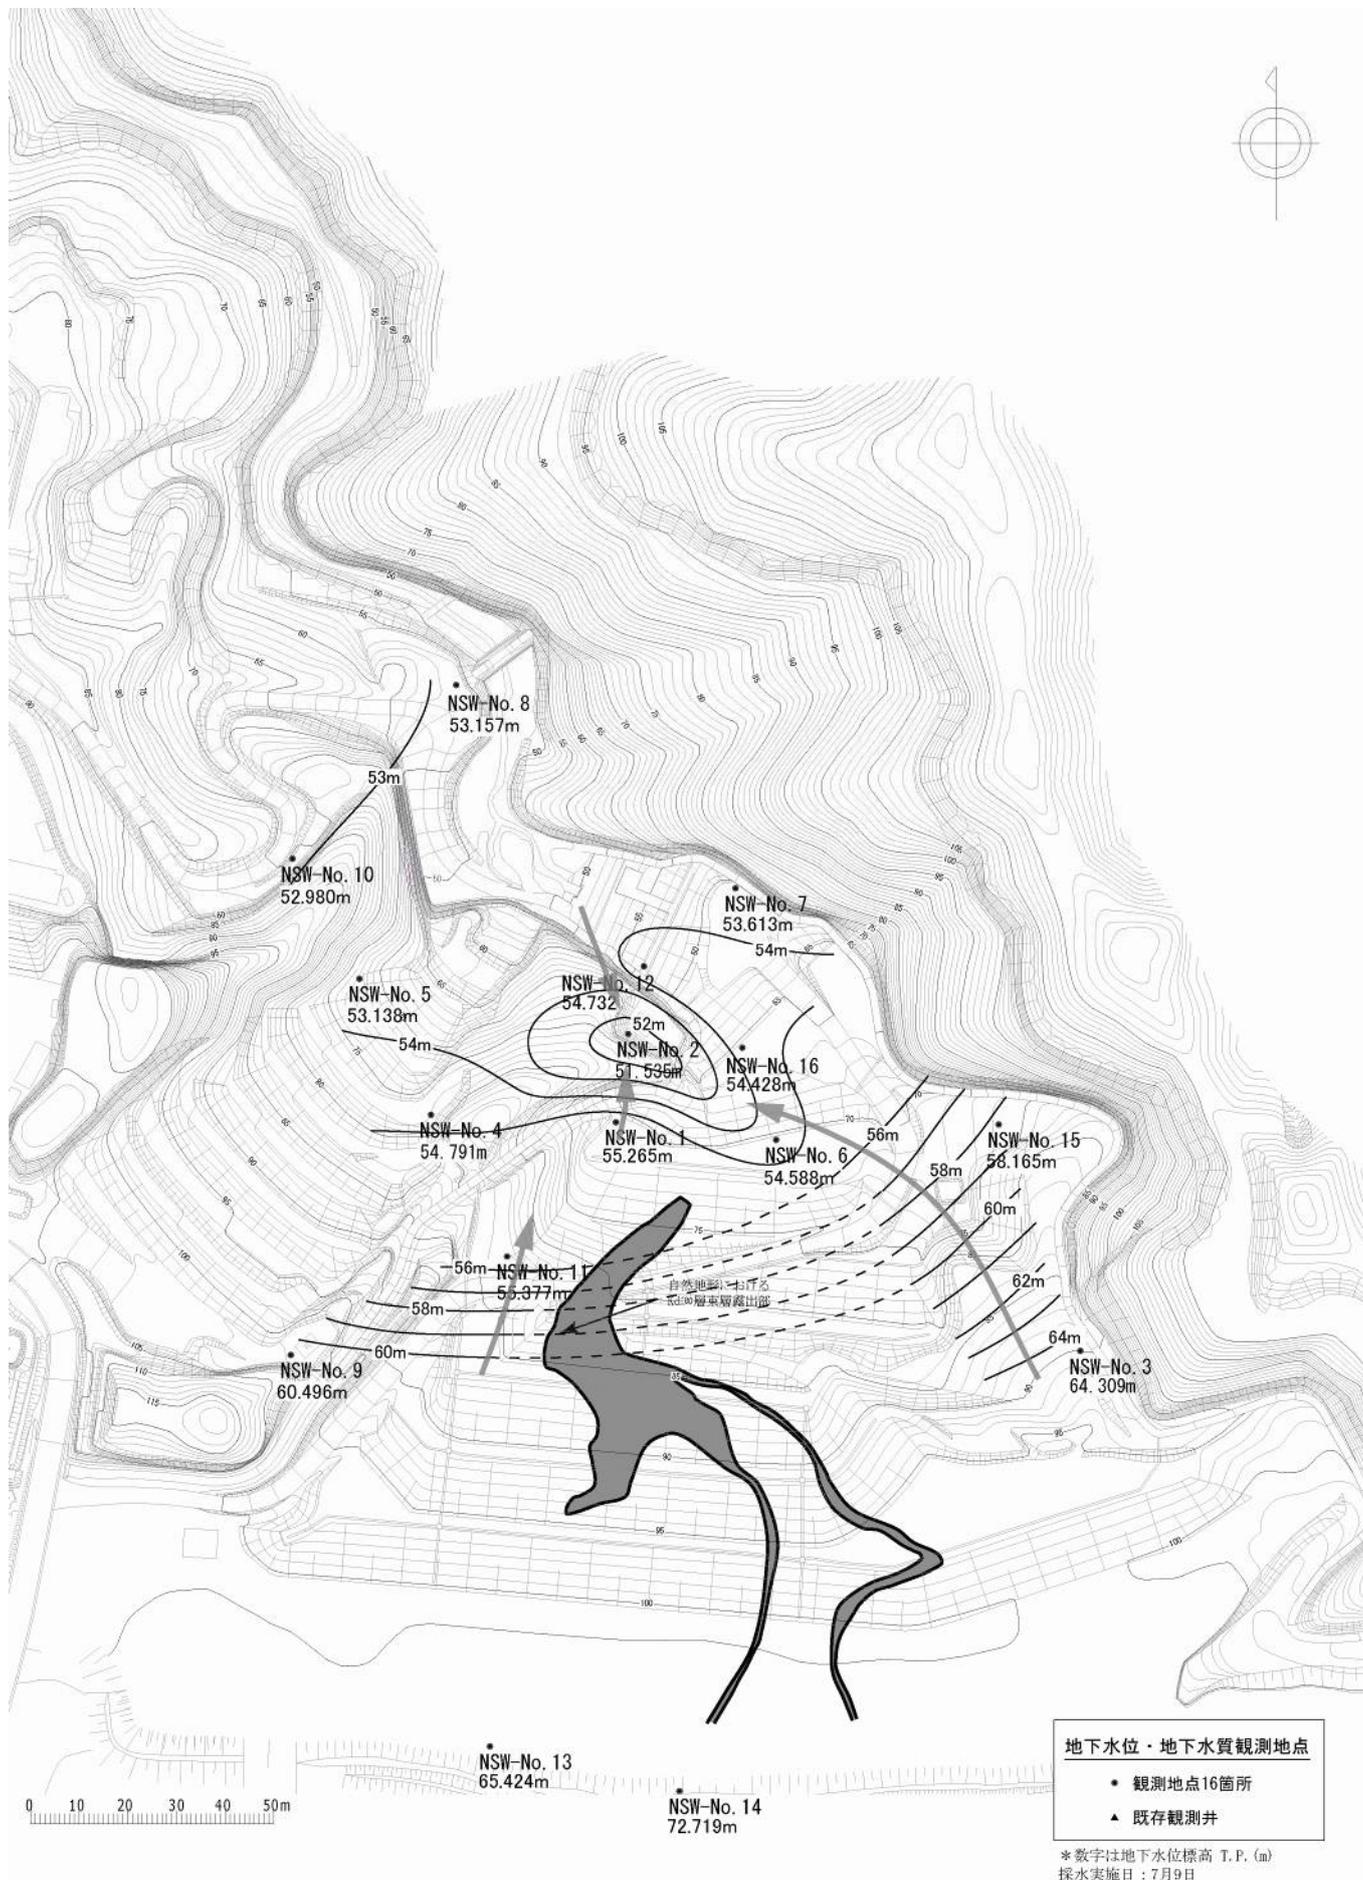
図一26 モニタリング・システムでの Kd38 透水層の地下水位・地下水流動系
(2007年7月9日：PI-7停止・PI-3,PI-4で揚水持続)

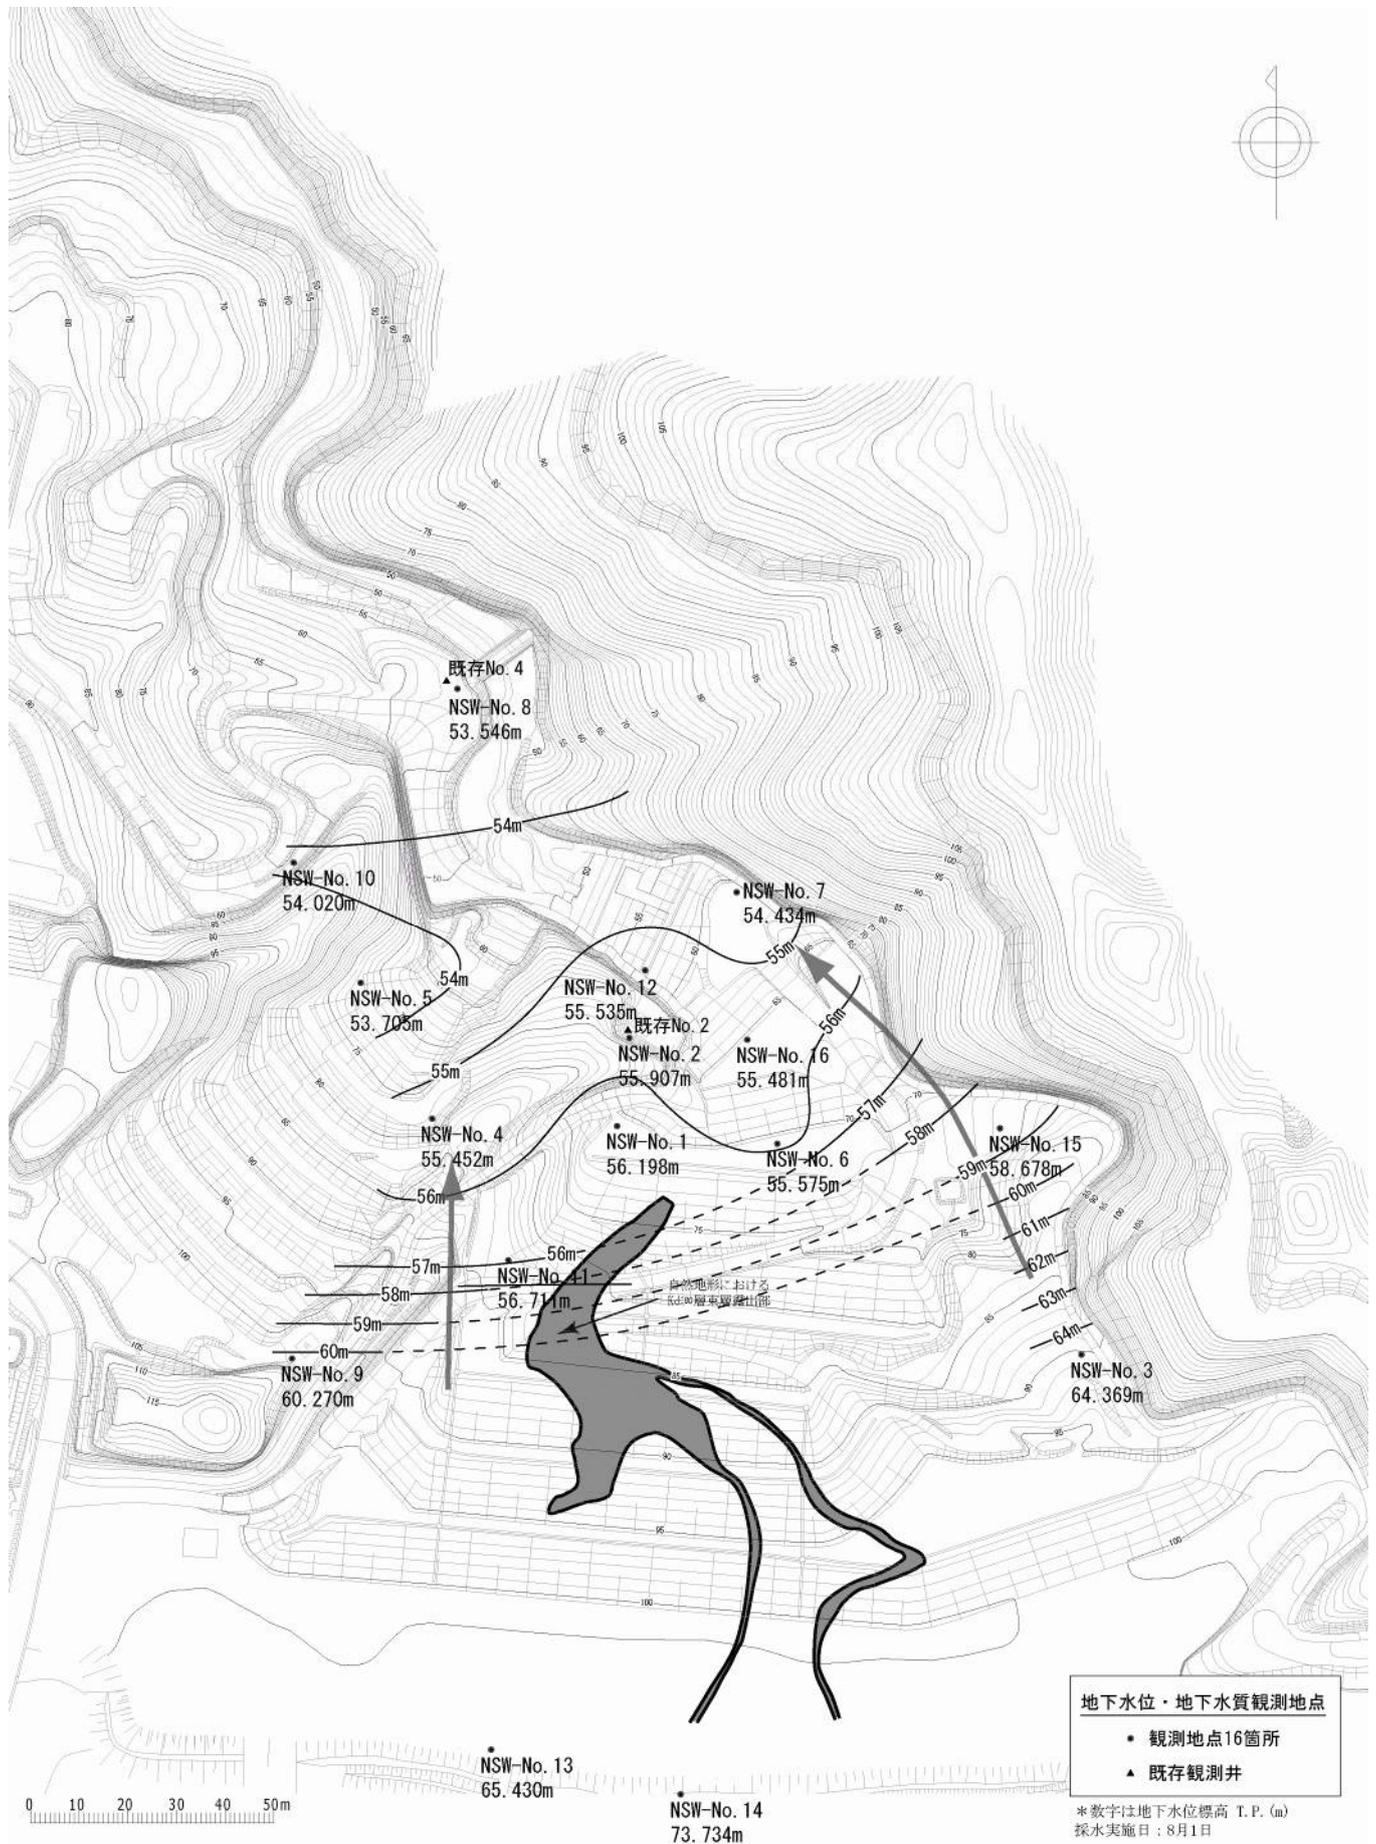
図一27 モニタリング・システムでの Kd38 透水層の地下水位・地下水流動系
(2007年8月1日：揚水停止中)

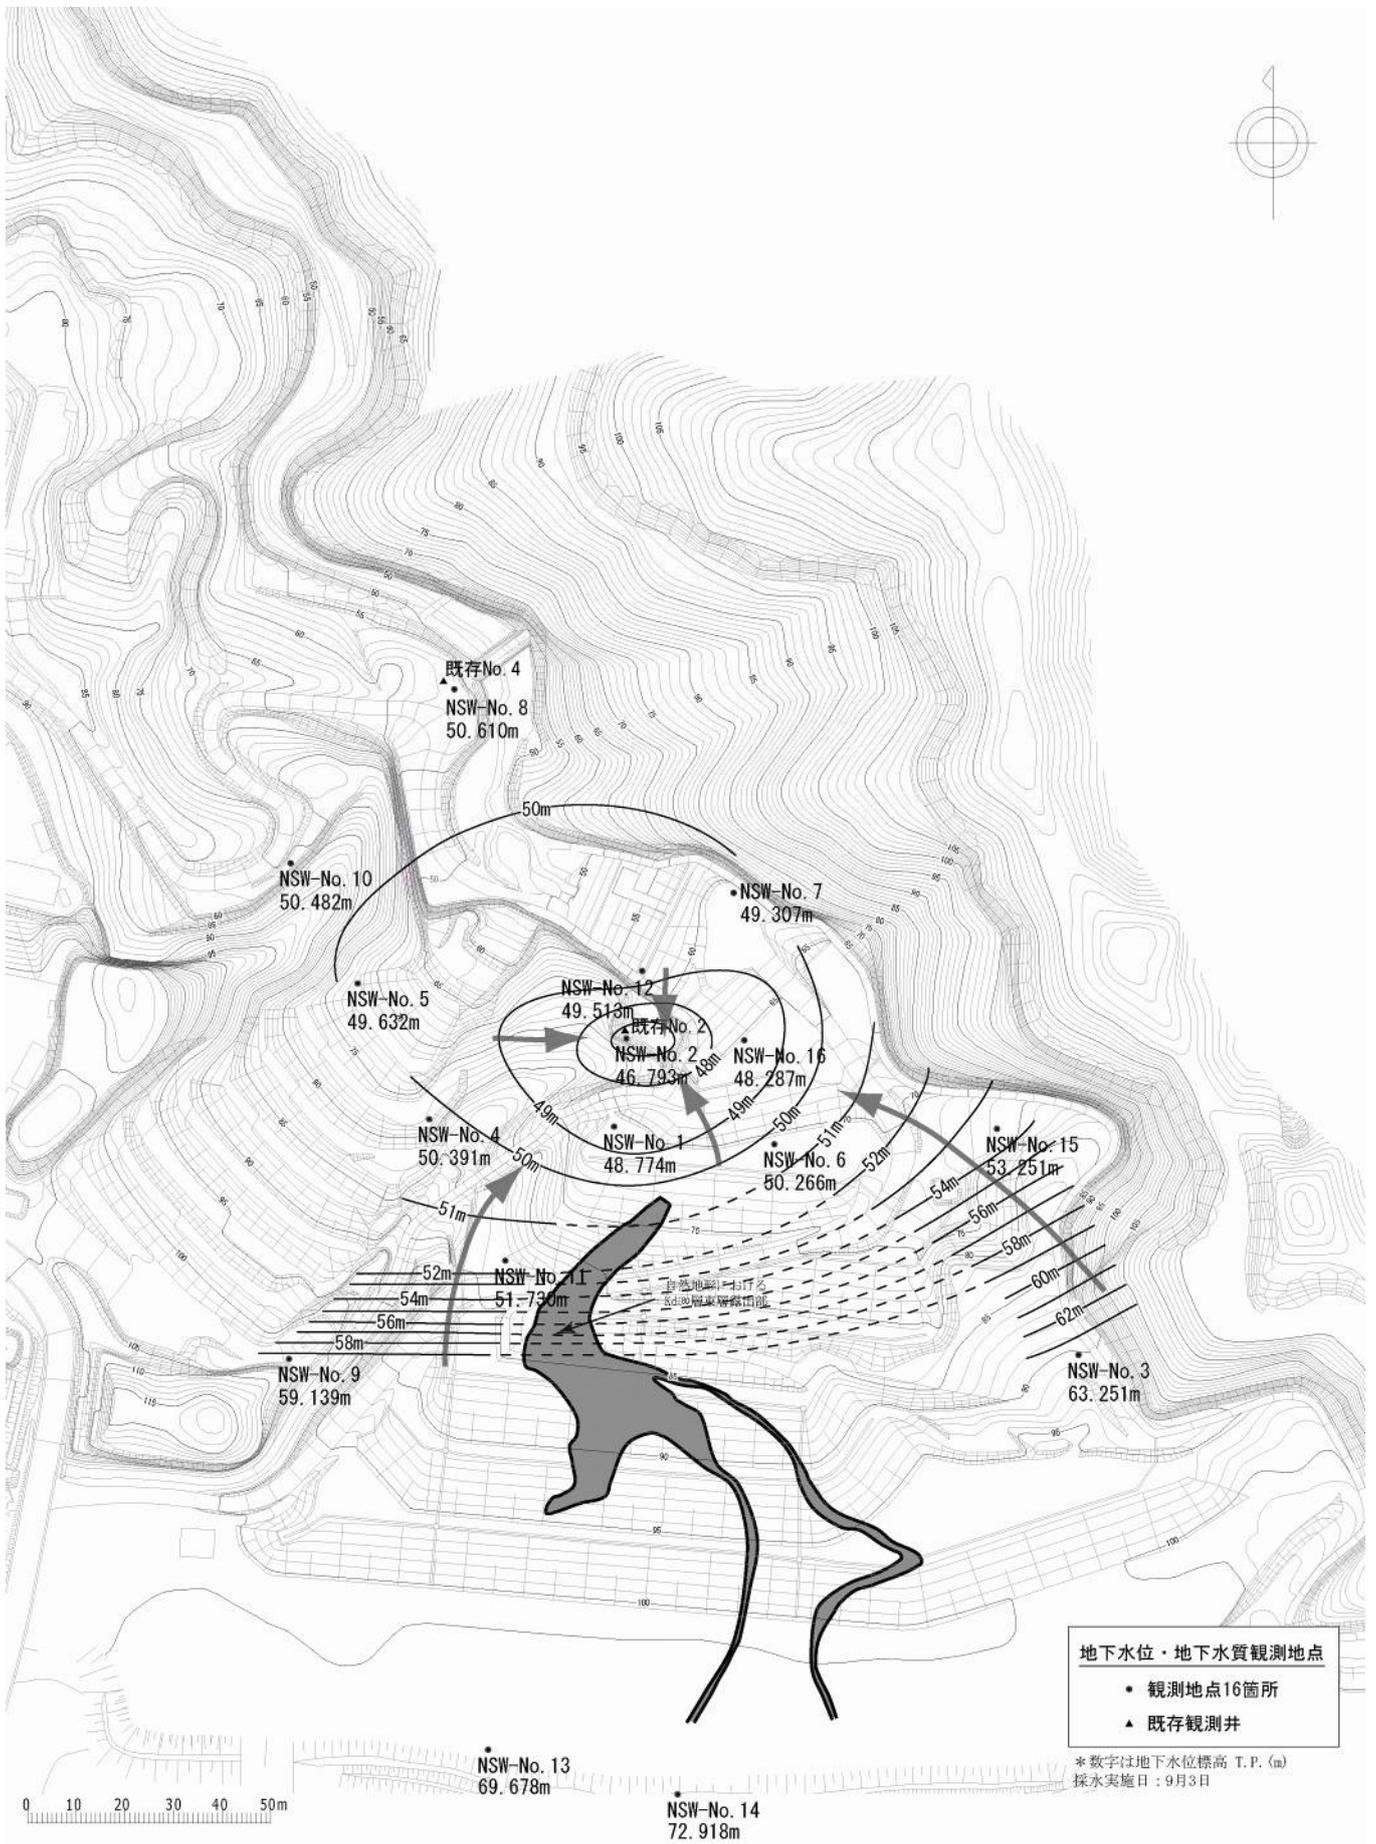
図一28 モニタリング・システムでの Kd38 透水層の地下水位・地下水流動系
(2007年9月3日: 8月2日揚水井列揚水開始)

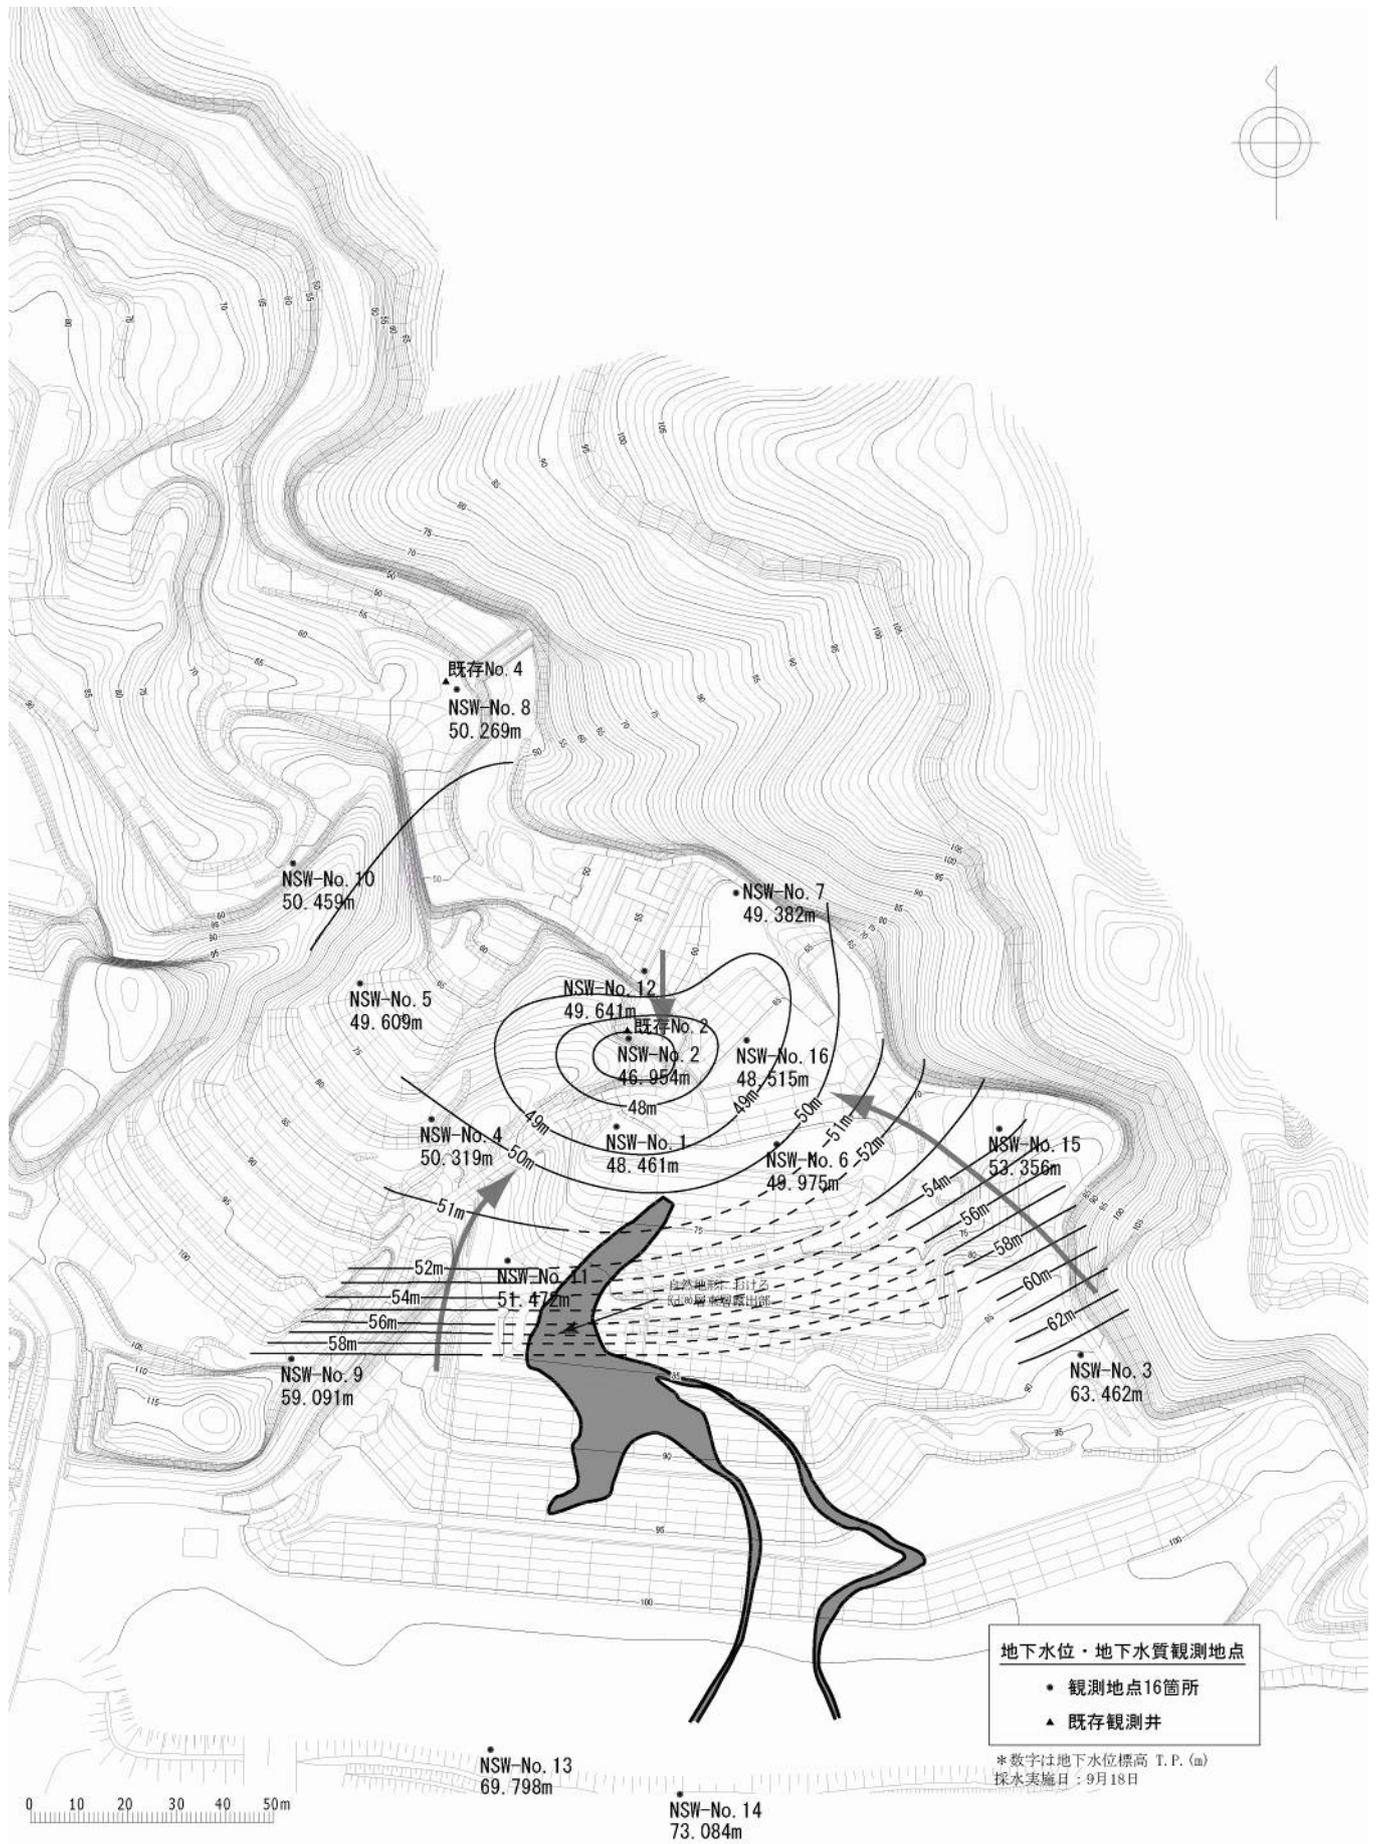
図一29 モニタリング・システムでの Kd38 透水層の地下水位・地下水流動系
(2007年9月18日：8月2日揚水井列揚水開始)

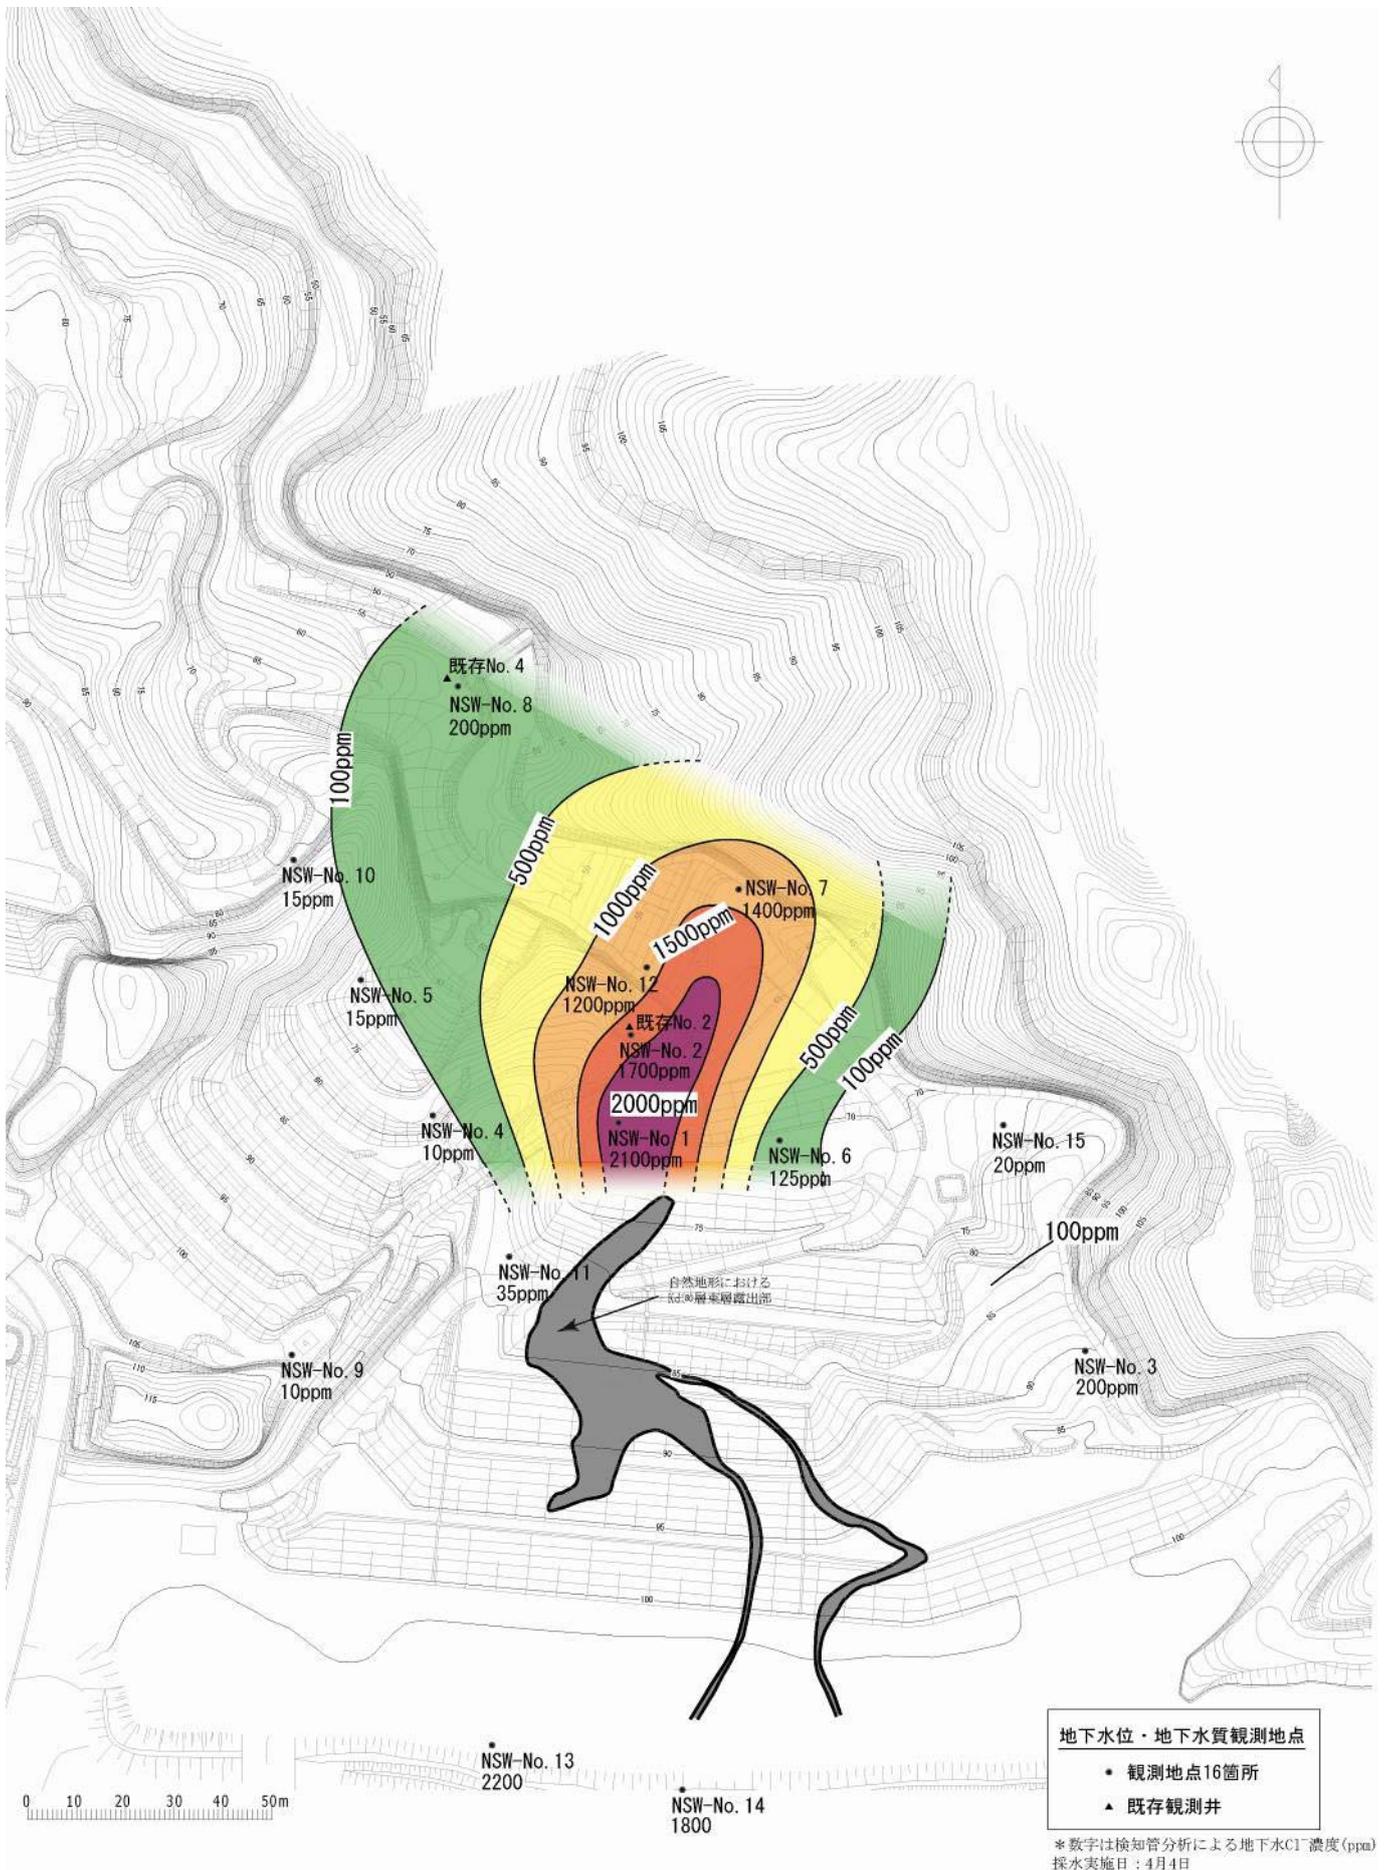
図-30 モニタリング・システムからの Kd38 透水層の塩素イオン (Cl⁻) 濃度分布
 (2007年4月4日：3月21日にPI-7で揚水開始)
 (*塩素イオン濃度はスクリーン下端の値)

① 実証試験揚水後の4月4日におけるK d 38の塩素イオン濃度分布(図-30)は、7月19日のそれに(図-32)比較して大きい。但し、この両測定時の間にある6月4日の塩素イオン濃度分布(図-31)は、前述の両者と濃度分布形態は類似するが、相対的に濃度が低い。この現象は、揚水井列掘削時における大量な水の使用によるものと思われる。
