揚水遮水完璧対策に関わるモニタリングの経過

—揚水井列（23井）の対策効果確認とリアルタイム観測情報の
インターネット公開成功・環境分析の定期測定計画について—

内閣府認証NPO法人日本地質汚染審査機構

2007年10月8日

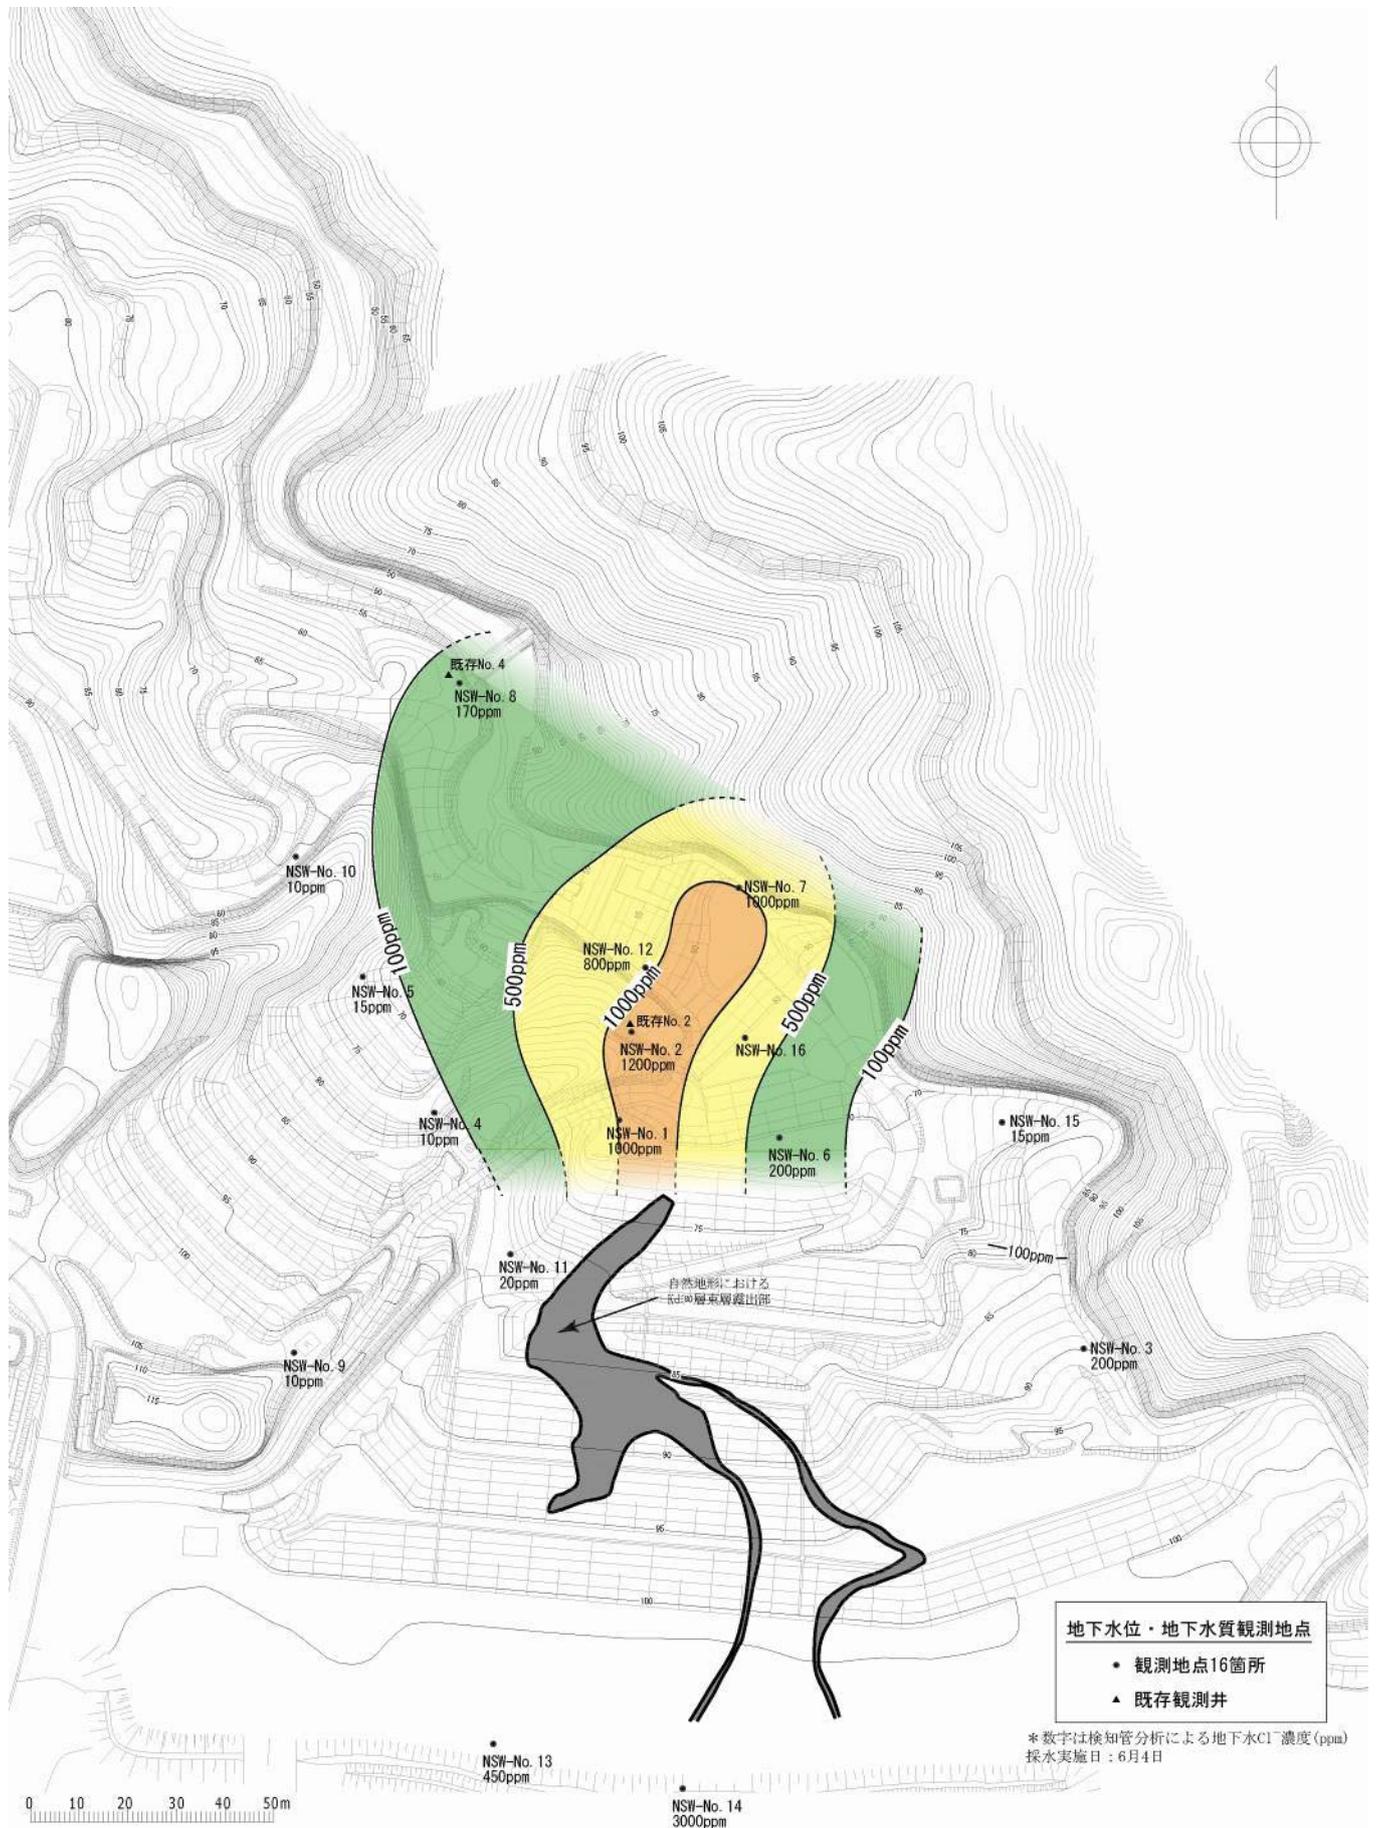
図-31 モニタリング・システムからの Kd38 透水層の塩素イオン (Cl⁻) 濃度分布
(2007年6月4日：PI-7・PI-3・PI-4で揚水)

(*塩素イオン濃度はスクリーン下端の値)

① 実証試験揚水後の4月4日におけるK d 38の塩素イオン濃度分布(図-30)は、7月19日のそれに(図-32)比較して大きい。但し、この両測定時の間にある6月4日の塩素イオン濃度分布(図-31)は、前述の両者と濃度分布形態は類似するが、相対的に濃度が低い。この現象は、揚水井列掘削時における大量な水の使用によるものと思われる。

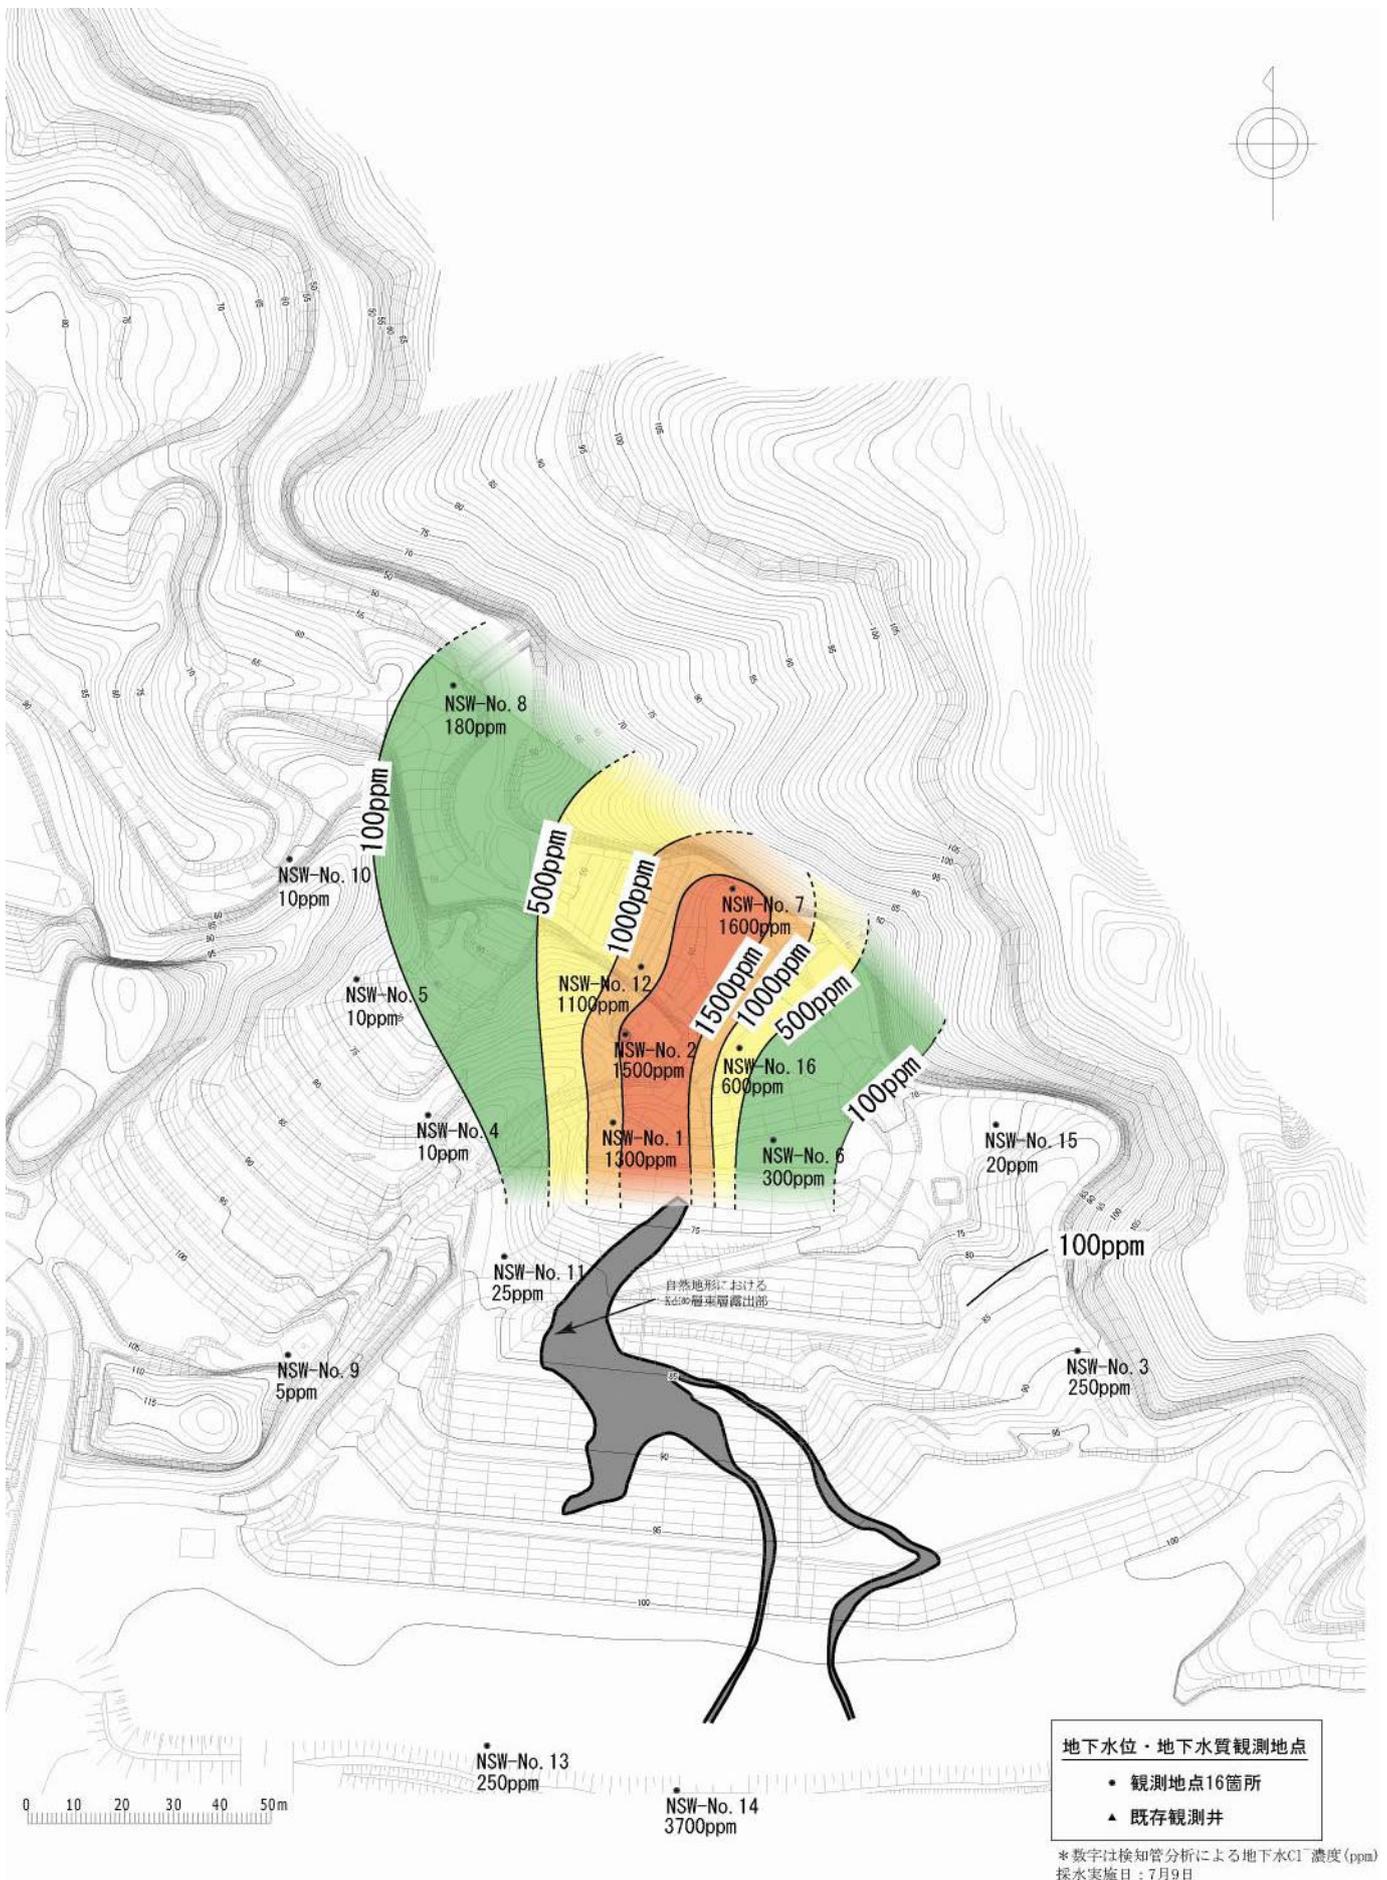
図一3 2 モニタリング・システムからの Kd38 透水層の塩素イオン (Cl⁻) 濃度分布
 (2007年7月9日: PI-7停止・PI-3,PI-4で揚水持続)
 (*塩素イオン濃度はスクリーン下端の値)

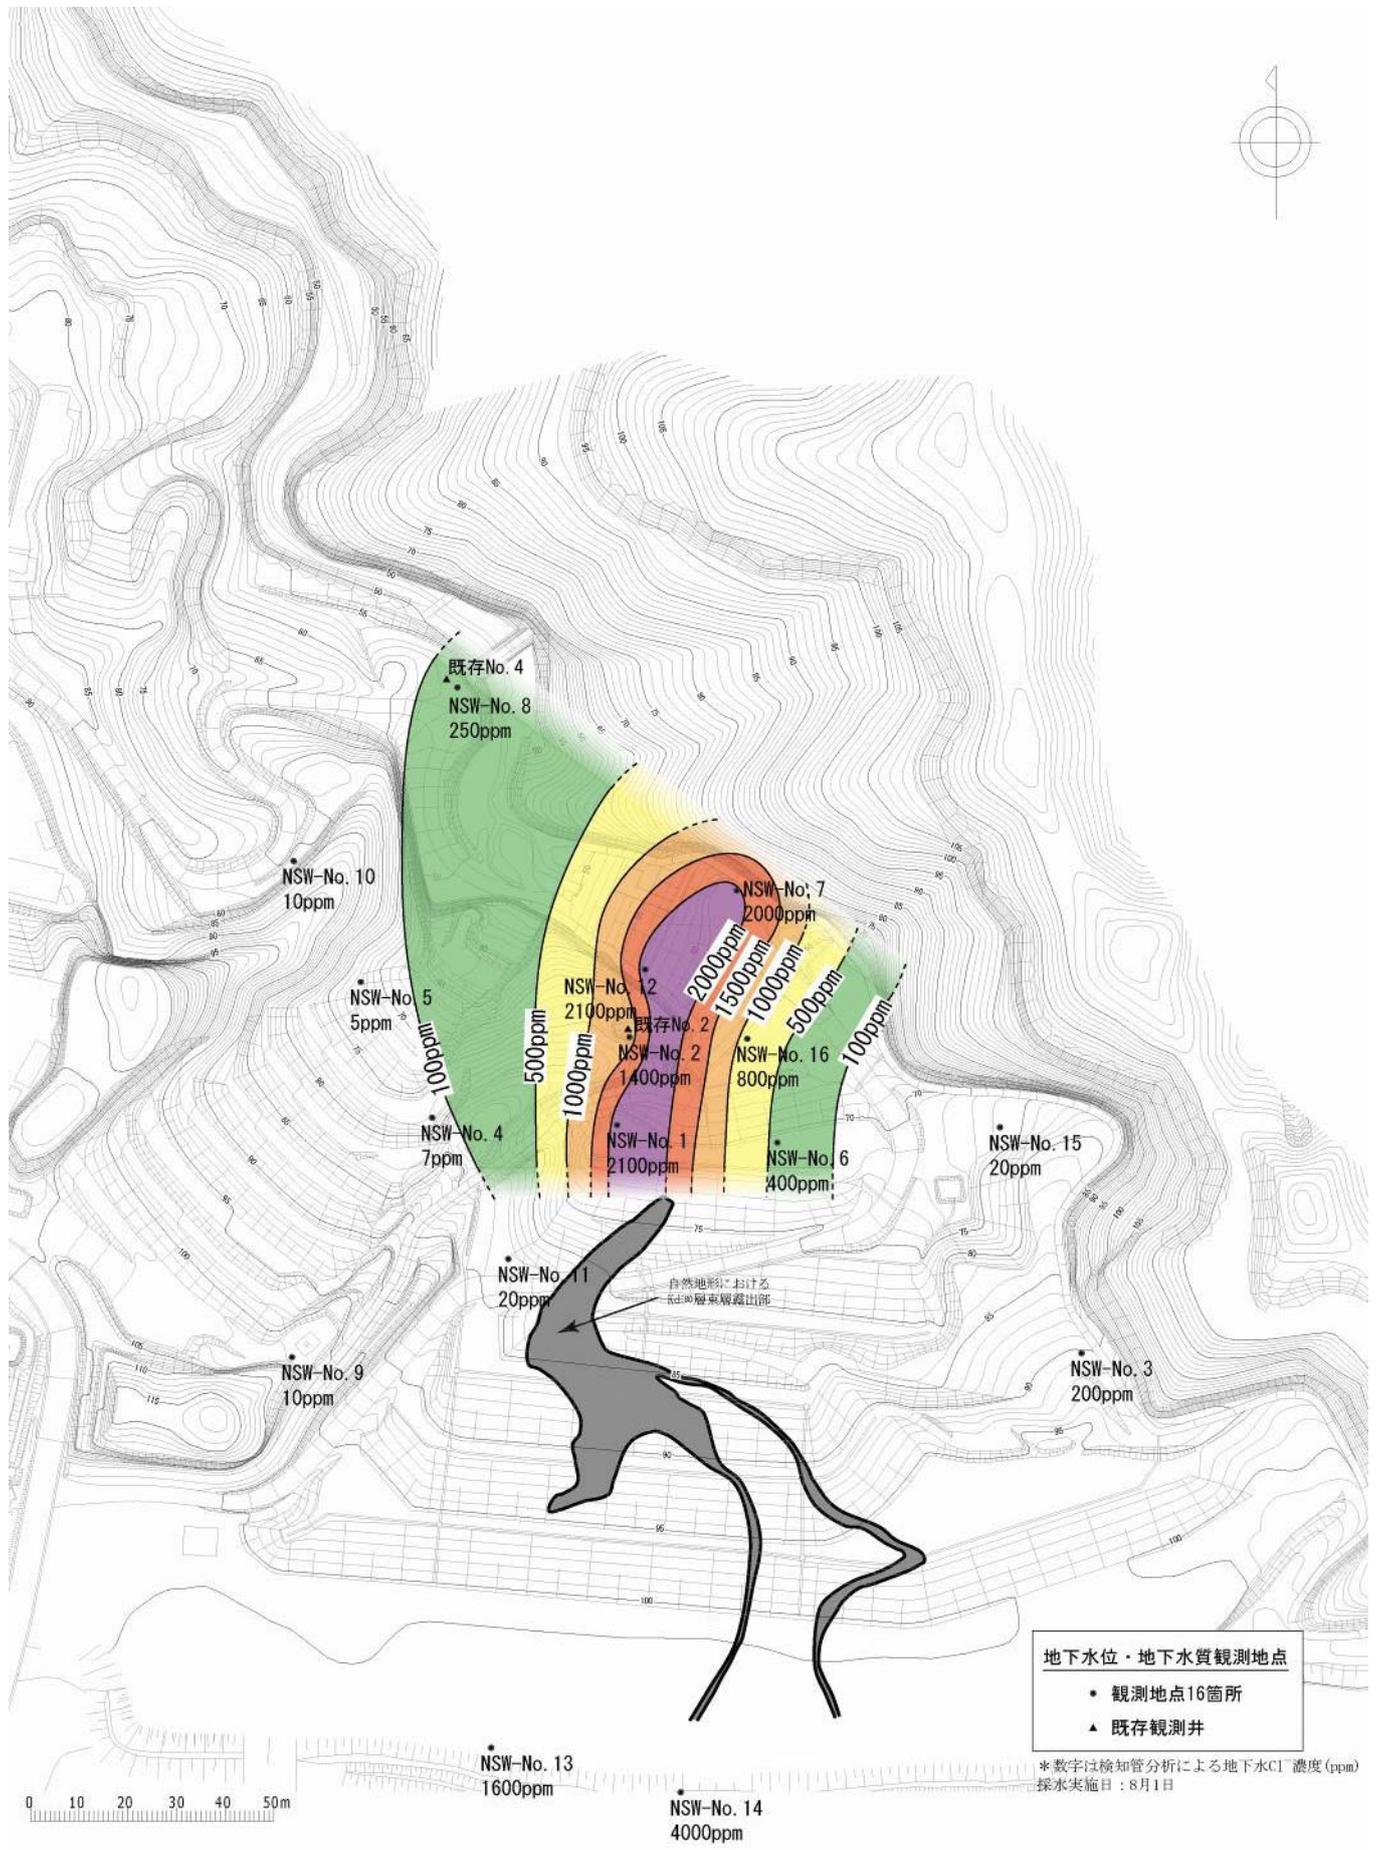
図-33 モニタリング・システムからの Kd38 透水層の塩素イオン (Cl⁻) 濃度分布
(2007年8月1日：揚水停止中)
(*塩素イオン濃度はスクリーン下端の値)

② 揚水対策の初期条件を設定するために、7月13日に揚水活動を全面停止したが、その結果、広域的に塩分濃度が高くなった。そして、NSW-No.1からNSW-No.7にかけて、特に塩素イオン濃度2000ppmの地下水塊が拡大する(図-33)。

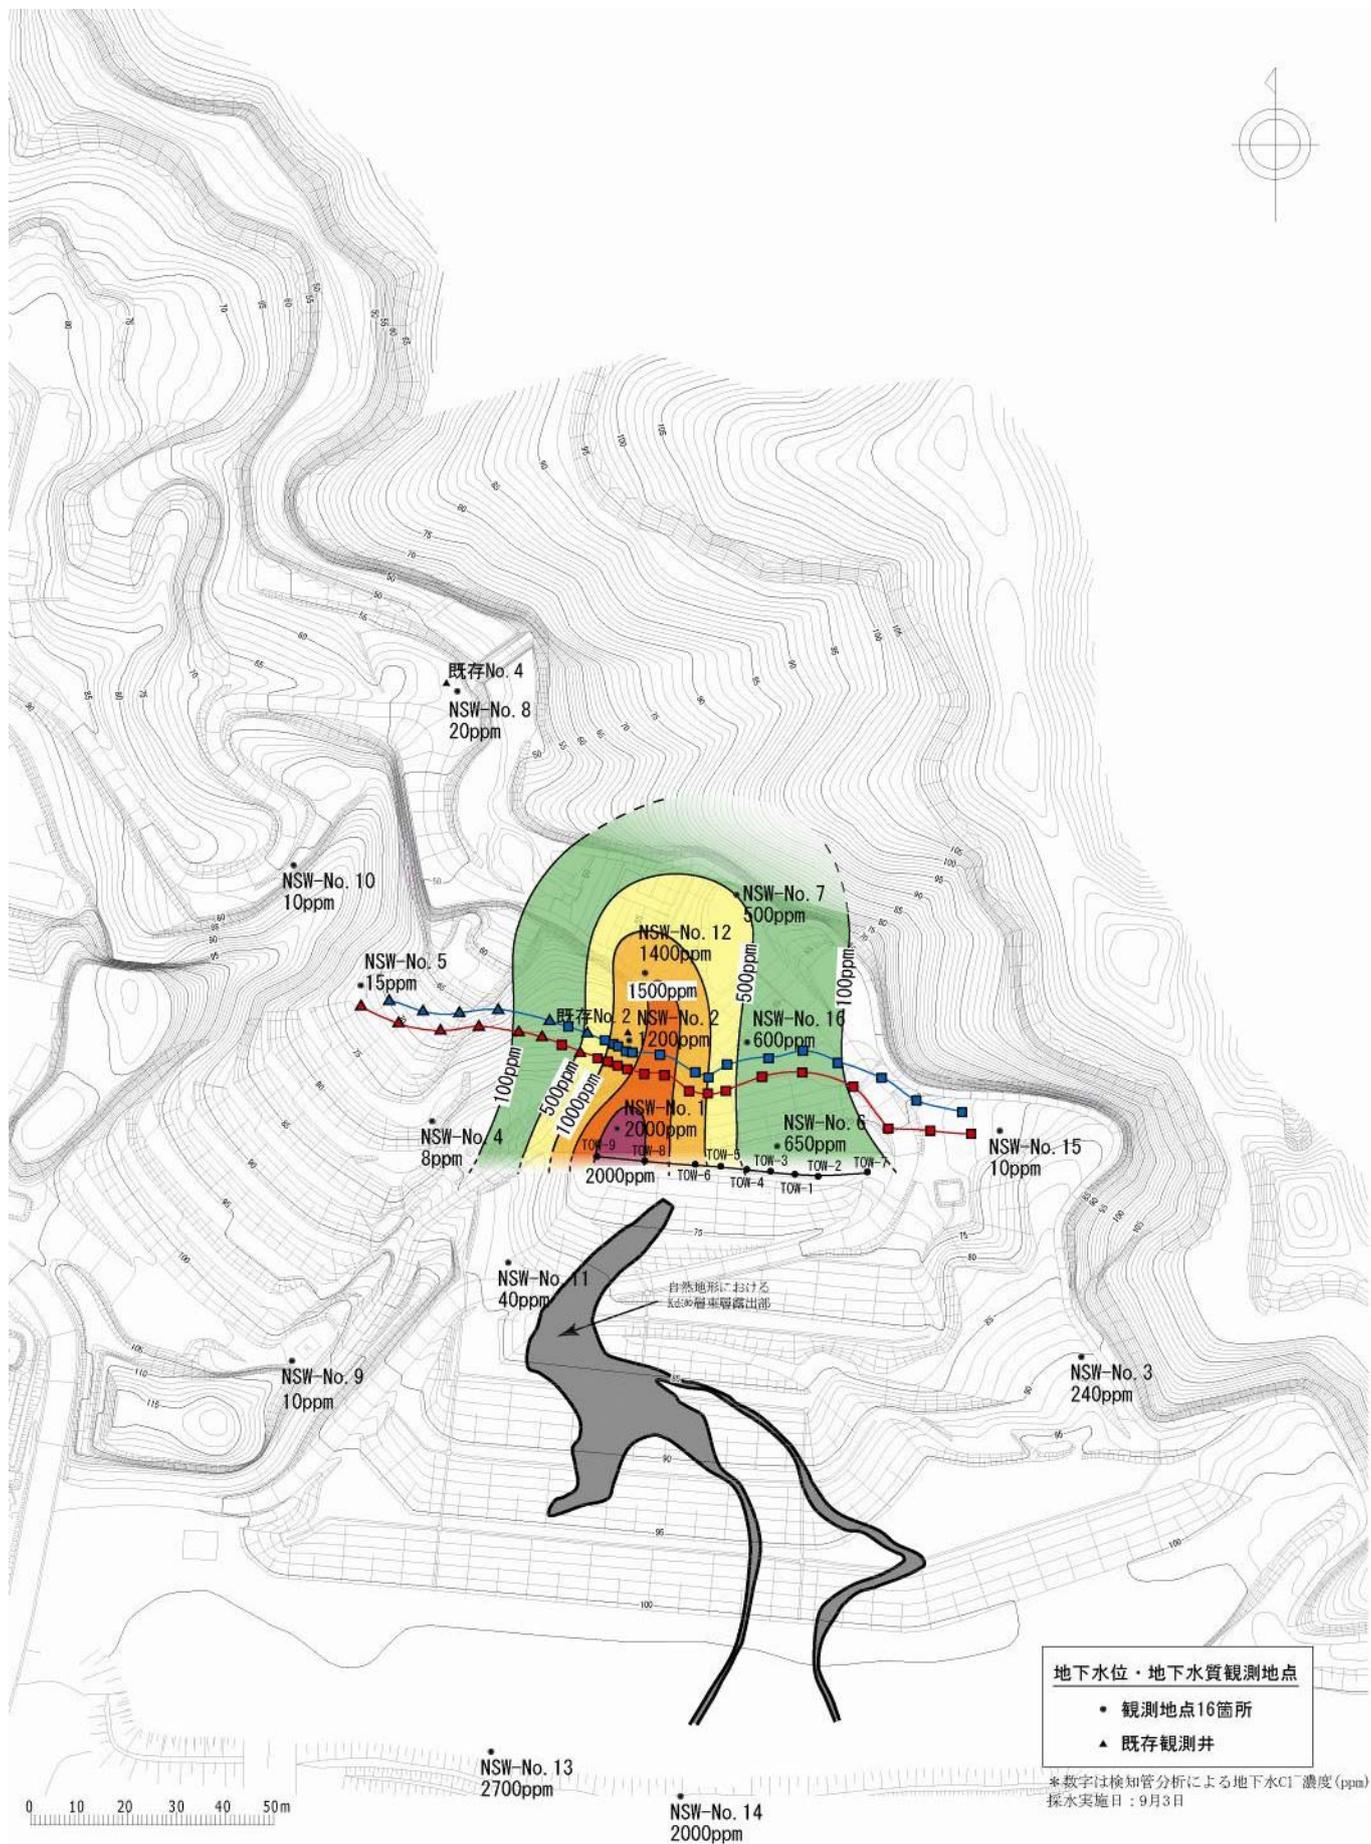
図一34 モニタリング・システムからの Kd38 透水層の塩素イオン (Cl⁻) 濃度分布
 (2007年9月3日：8月2日に揚水井列揚水開始)
 (*塩素イオン濃度はスクリーン下端の値)

③ 8月2日に揚水井列の全面揚水と一部の揚水調整を行った結果、次のことがあきらかになった。揚水井列より下流側に位置する各NSW観測井では、水位および濃度の低下傾向が認められ、塩素イオン水塊の規模が縮小してきている。つまり、2000ppmの塩素イオン濃度を示す地下水塊の部分をはじめ全体が縮小している(図-34)。

揚水完璧遮水対策法による揚水対策井は、Kd38 透水層・下部透水層のそれぞれにスクリーンを設置した各揚水井列(① 揚水井列 ② 揚水—観測井列 ③ 上段揚水井列の3列)を完成させた(図一1)。そして、① 揚水井列(23本)で揚水対策をしているが、良好な結果を示している(図一34、図一35)。

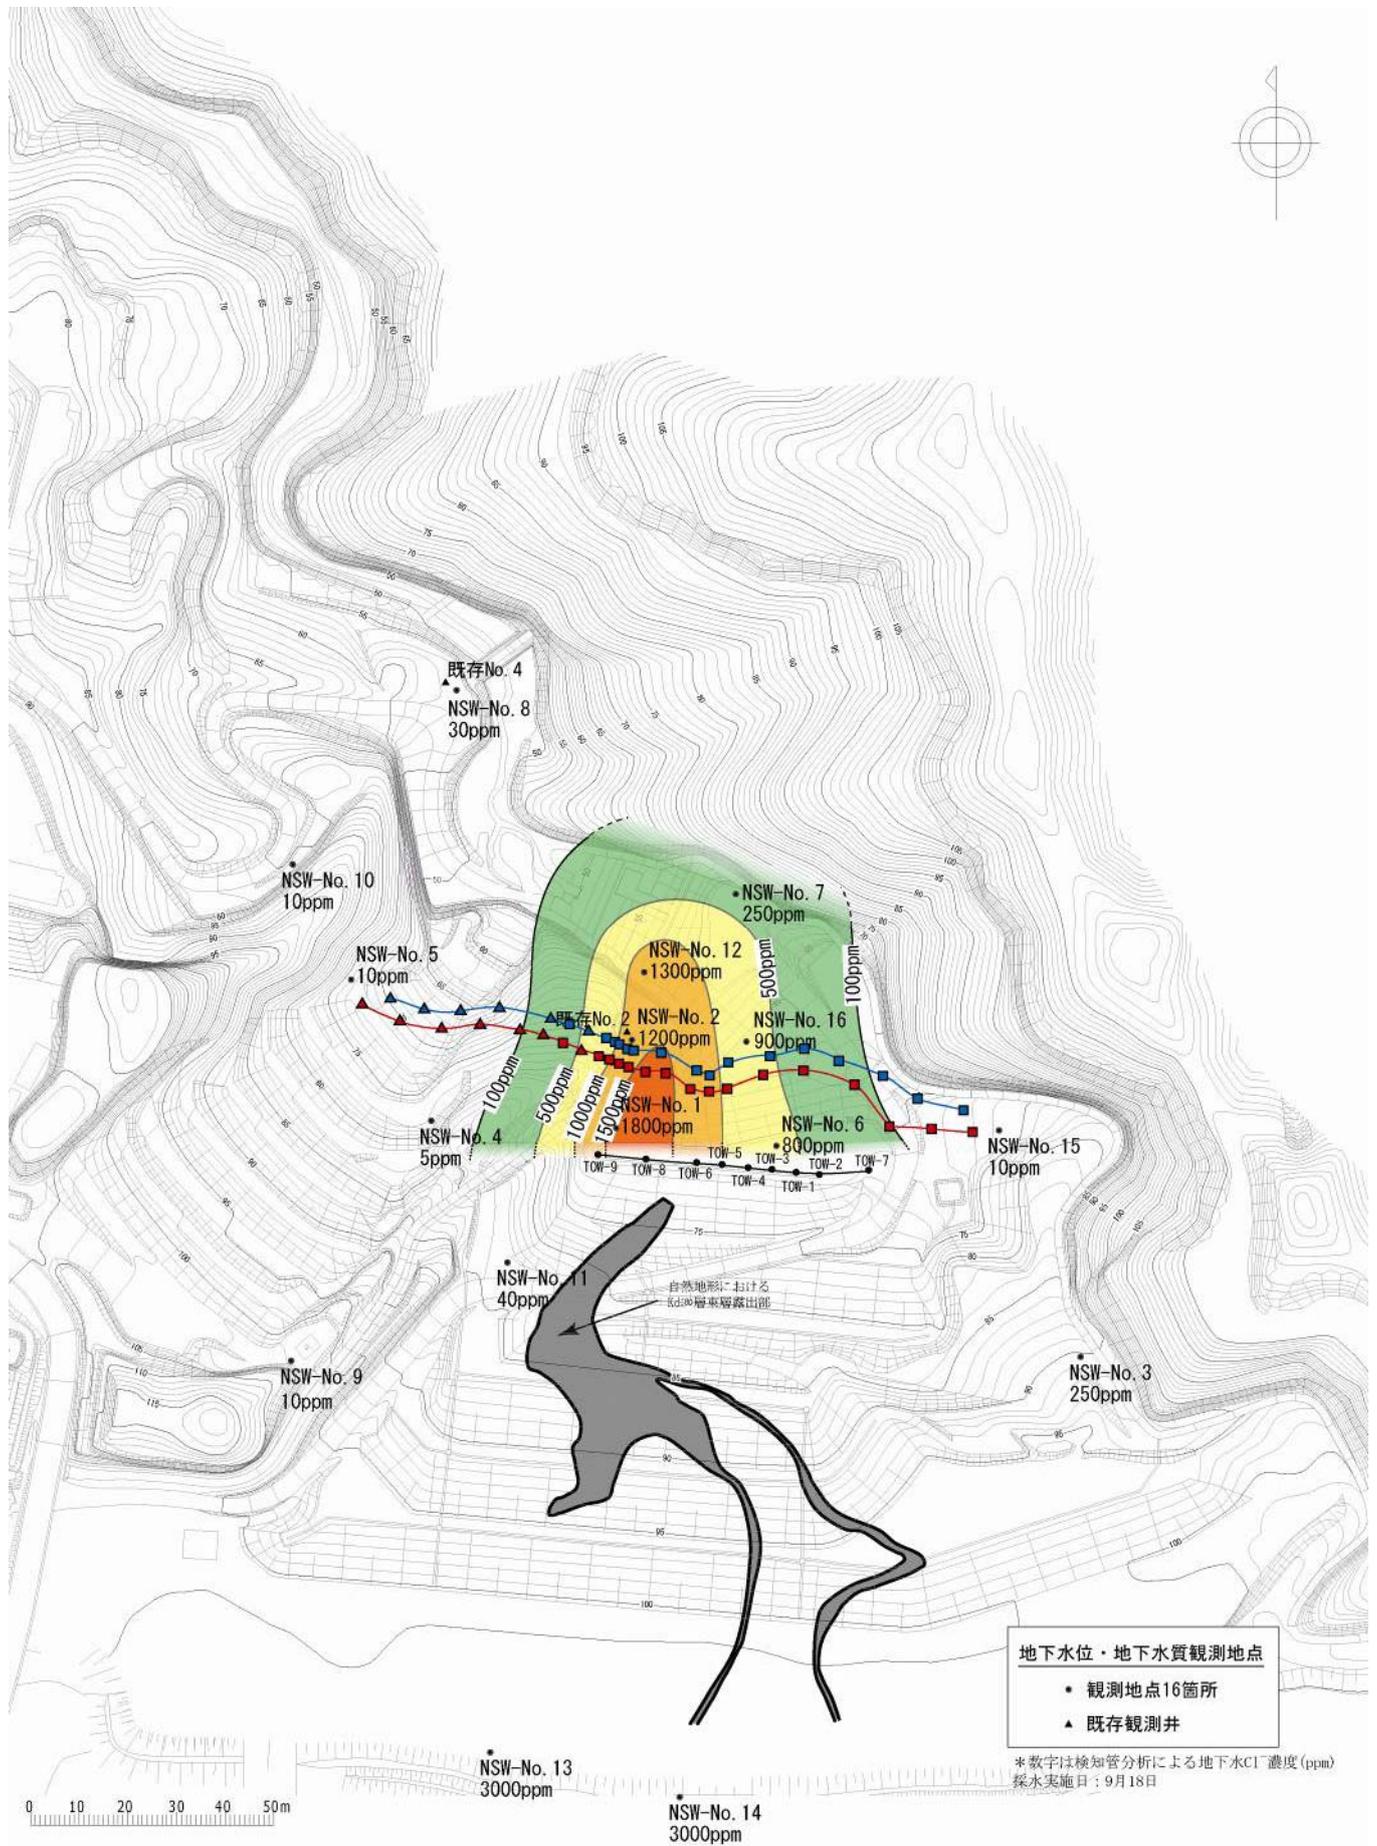
図-35 モニタリング・システムからの Kd38 透水層の塩素イオン (Cl⁻) 濃度分布
(2007年9月18日：8月2日揚水井列揚水開始)
(*塩素イオン濃度はスクリーン下端の値)

③ 9月18日の各観測井の測定結果では、高塩素イオン濃度を示す地下水塊の部分はさらに縮小し、完璧揚水遮水対策の効果は出ている(図-35)。

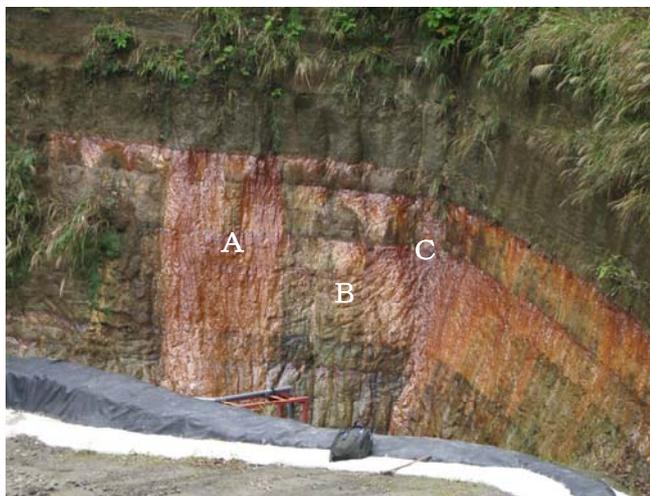
写真—1 第2処分場下流での鉄ネダレ赤壁形成現象全景2006年9月30日

鉄赤壁ネダレは、第2処分場からの下部透水層露頭への漏洩現象である。

赤壁の赤色は、鉄分を含んだ地下水が地表に流出し、鉄が酸化された色である。房総地方では、地層露頭から壁にそって流下する湧水をネダレと呼んでいる。したがって、鉄赤壁ネダレと呼ぶことにする。

この写真の鉄赤壁ネダレ部は、下部透水層部の露出部にあたる。処分場の築造にともなう地下水位の上昇と地下水流動系を切断する露頭形成で、鉄分を含んだ地下水の流量は増加する傾向にあった(写真—1・2・3)。その地下水中の鉄分が酸化されるので、赤壁は当然拡大傾向にあった。

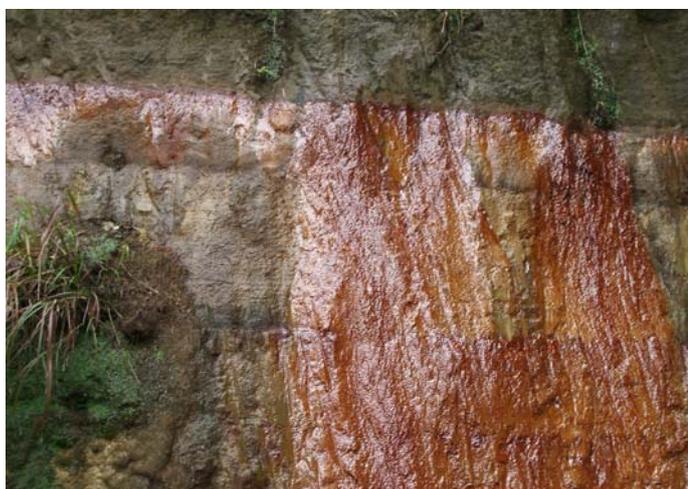
写真—2 写真—1のA部分の拡大写真 (2006年9月30日)

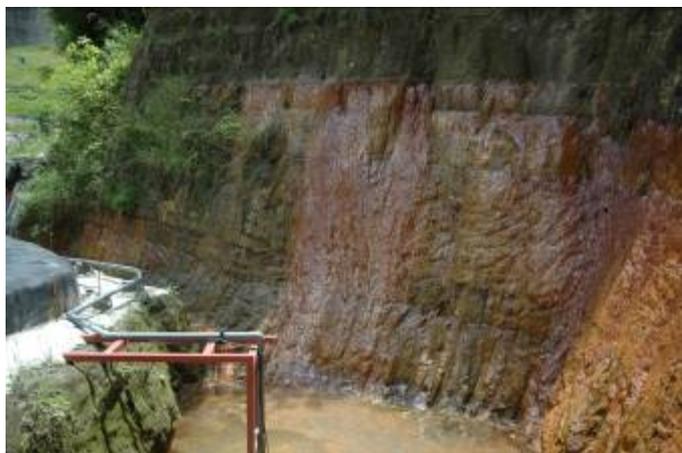
写真—3 2007年5月27日の鉄ネダレ赤壁露頭 写真—1のA部分・B部分・C部分の赤色部が2006年9月30日のそれらに比較して、さらに大きくなっている。A部分・B部分・C部分の赤色部が、ほぼ全面赤壁状になっている

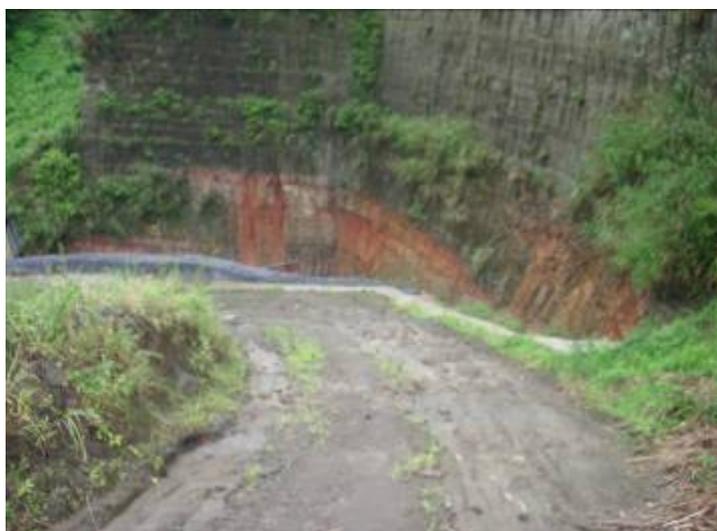
写真—4 2007年9月3日の鉄ネダレ赤壁露頭 2007年8月2日からの対策用揚水井列の揚水開始以降、写真—1（2006年9月30日）の赤色部分が縮小している。

2007年8月2日からの対策用揚水井列の揚水開始以降、確実に鉄赤壁ネダレは縮小し、ネダレの湧出量の減少も認められている(写真—4・5・6・7)。

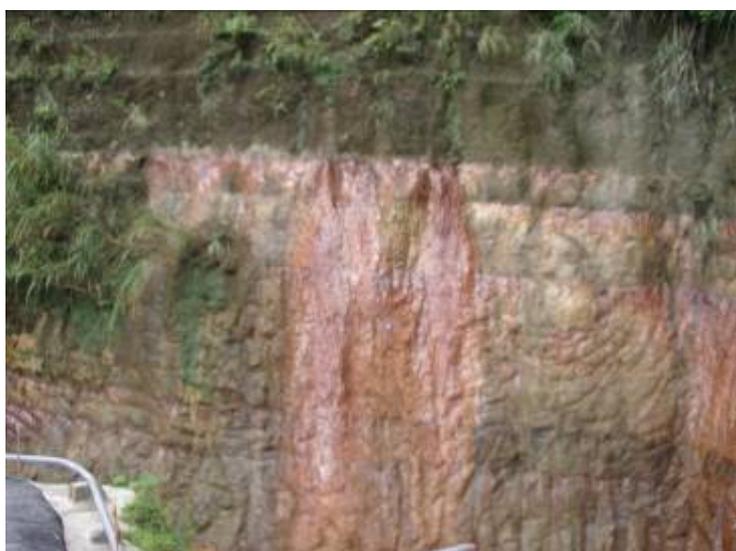
写真—5 写真—4の拡大写真、2007年5月27日前後に、最も拡大していたB部分の赤色部が消滅しかけている。(2007年9月13日撮影)。

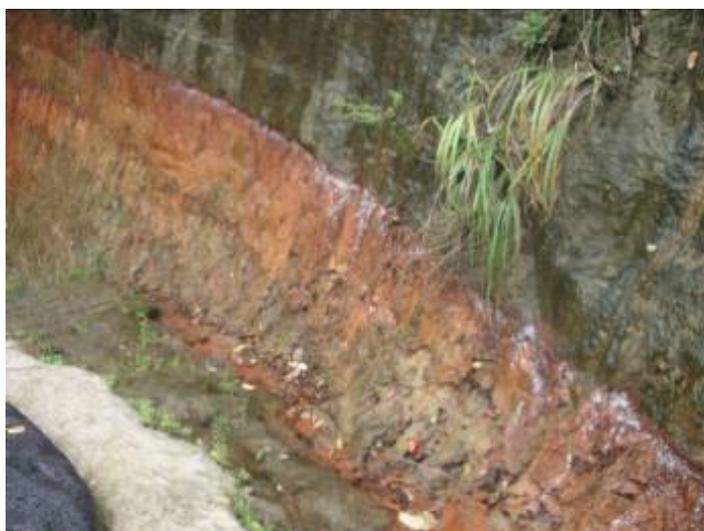
写真一六 道路脇鉄ネダレ赤壁からの湧水もわずかになった（2007年9月13日）

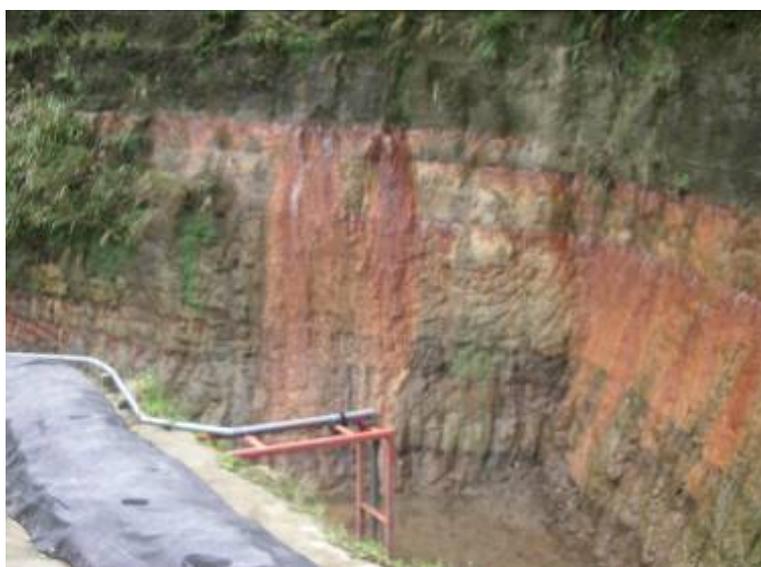
写真一七の拡大写真、2007年9月13日撮影時（写真一五）のB部分の赤色部が消滅し、A部はさらに縮小している（2007年10月5日撮影）、
