## 千葉県富津市大塚山周辺人工地層環境修復科学技術審査会報告

# 揚水遮水完璧対策に係わるモニタリングと湊川集水域 住民への安全性の提言

—特に、千葉県富津市大塚山周辺人工地層の地質環境修復科学から—

2007 年 8 月 5 日

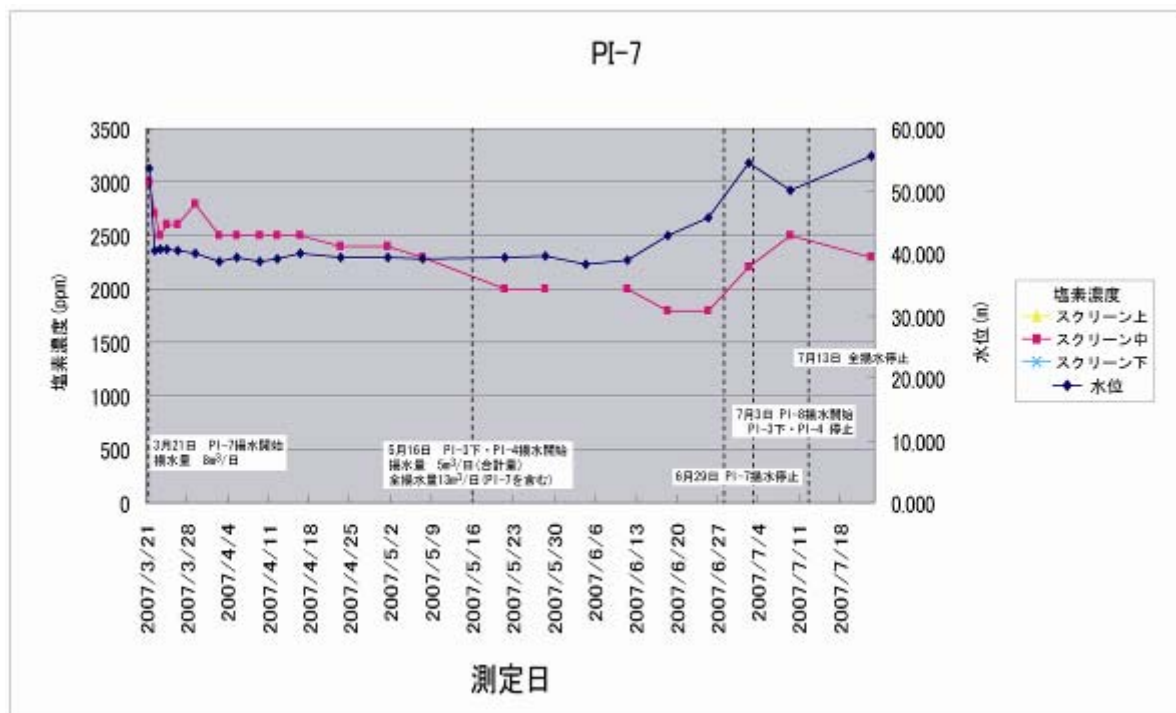
PI-7 揚水井では、水中ポンプで揚水を行ってきた。揚水過程で石灰質のスケール（湯あかのようなもの）が水中ポンプや送水管に充填し、水中ポンプの機能低下と送水管の送水量低下が 6 月 13 日頃から発生していた。実際の停止は 6 月 29 日である。したがって、PI-7 をはじめとして PI シリーズの全実証井で、6 月 13 日ころから水位上昇が認められた (図—3～10)。

PI-7 井・PI-3 下井・PI-4 井揚水井 (PI-7) を中心に全実証井で水位上昇が認められた。

平成19年6月9日の報告書「揚水遮水完璧対策実証試験結果及び対策の実施状況ー特に、地下水位・塩素イオン( $\text{Cl}^-$ )濃度の低下についてー」では以下のことが明らかになった。「3月21日の揚水開始から5月28日までの68日間の塩素イオン濃度変化量を見ると、明らかに実証試験地にある揚水井から地下水流の下流側で極端に低下している。特に、実証試験地の観測井群のみならず、すでにモニタリング・システム井群の濃度も低下し、実証試験段階から揚水遮水完璧対策は成功していることも認められた。」今回の揚水停止にともなう地下水位の変動と塩素イオン( $\text{Cl}^-$ )濃度変動をみると実証試験井群(PIシリーズ)・モニタリング・システム井(新規観測井群(この場合、既存観測井も含める):OW-NSWシリーズ}ともに6月13日ころから両者とも上昇傾向を示している。しかし、実証試験井群(PIシリーズ)周辺では、この当時に、揚水対策井・観測揚水対策井の掘削にともなって清水を使用したために、正しい相関性では

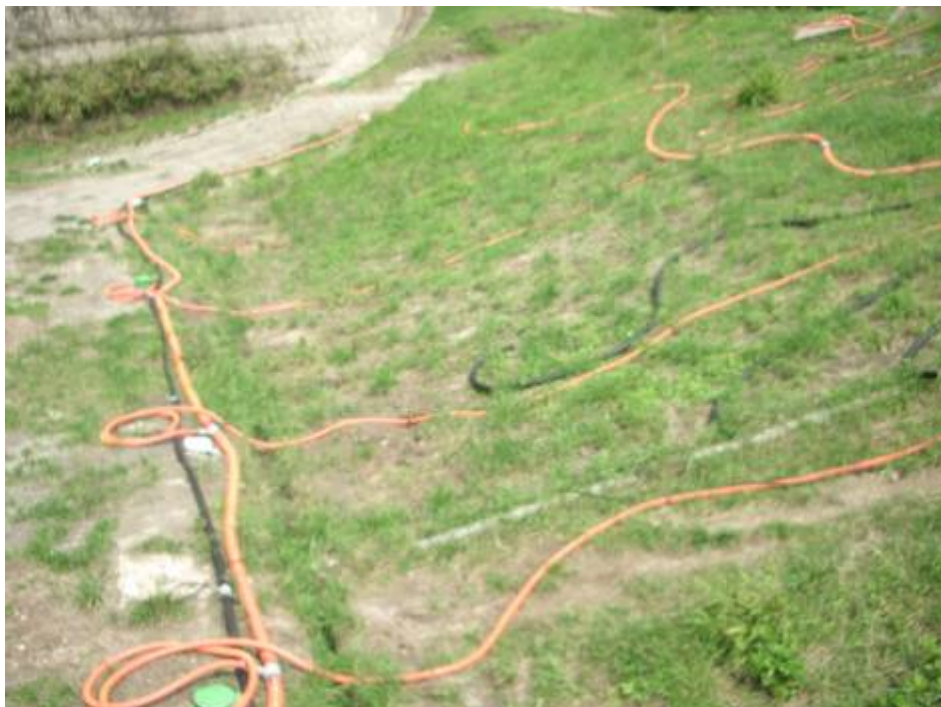
写真—1 エアーリフト・システムの配管準備

当初は、暫定的にエアー・リフト揚水方式で Kd38 透水層基底まで水位を低下させ、地下に空気の壁（AIR-Wall）を形成する（写真 1～4）。適宜、揚水ポンプ方式を採用して行く。
