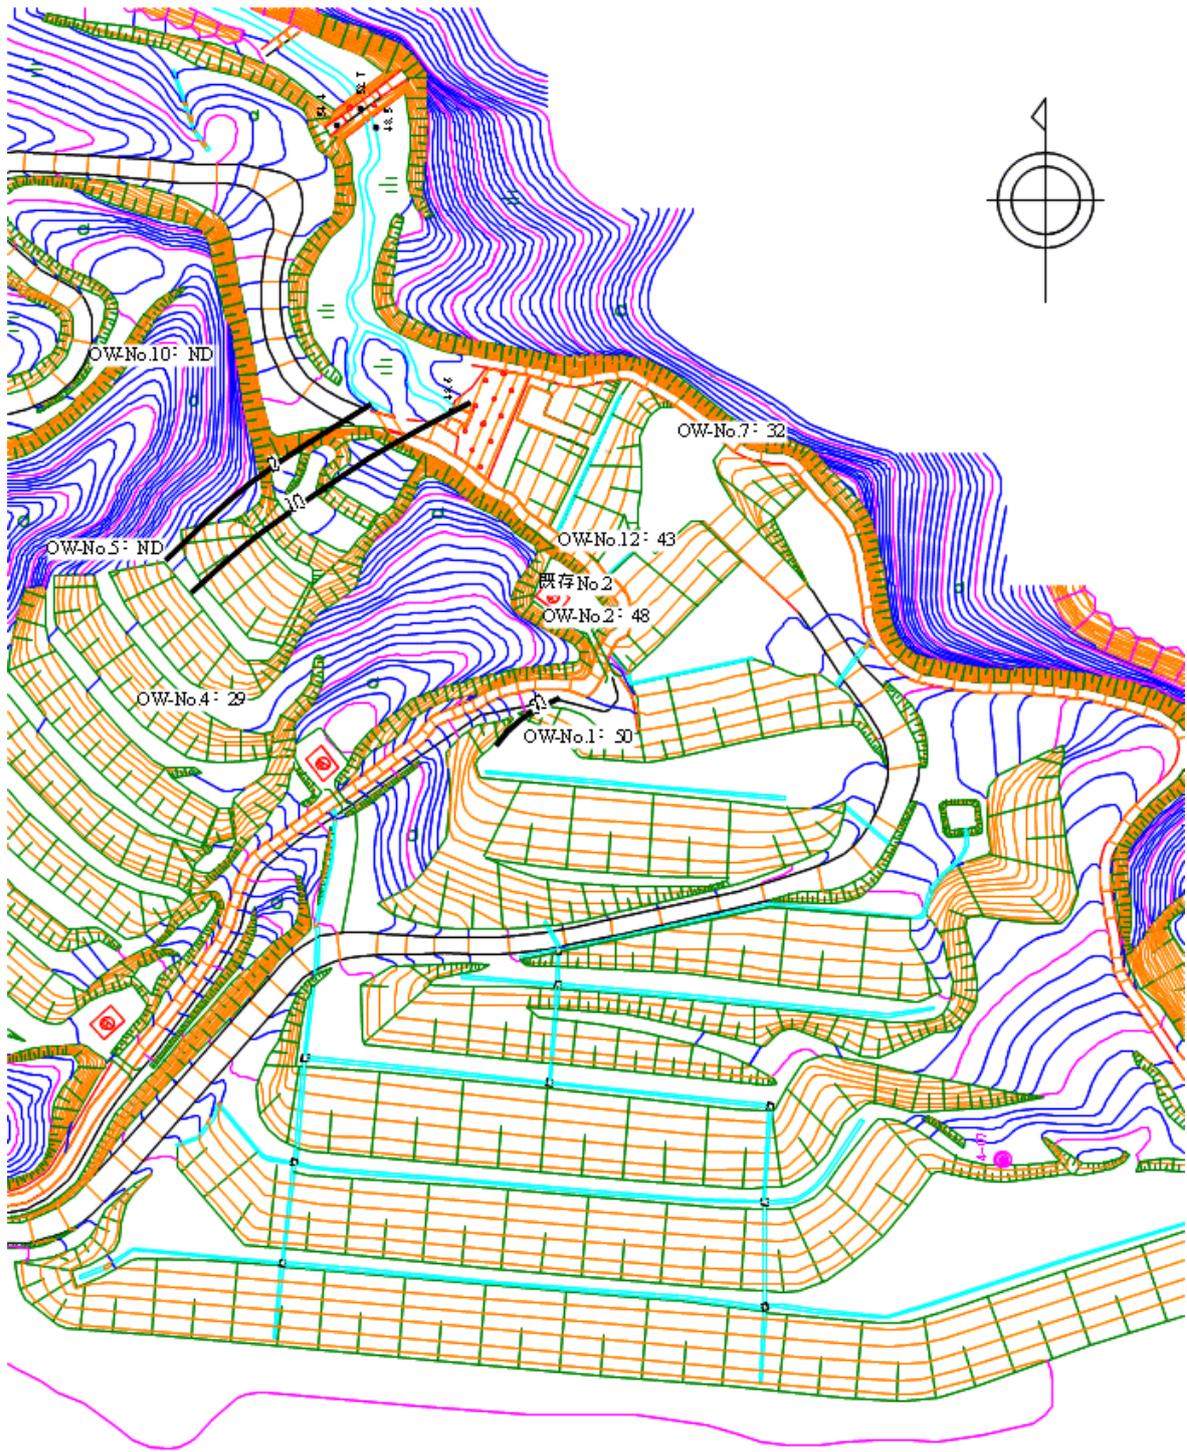
図-10 Kd38層束の透水層単位におけるCl⁻濃度分布図

* 図中の数値は透水層単元の地層試料を対象として実施した溶出量試験における平均値 (mg/l) を使用

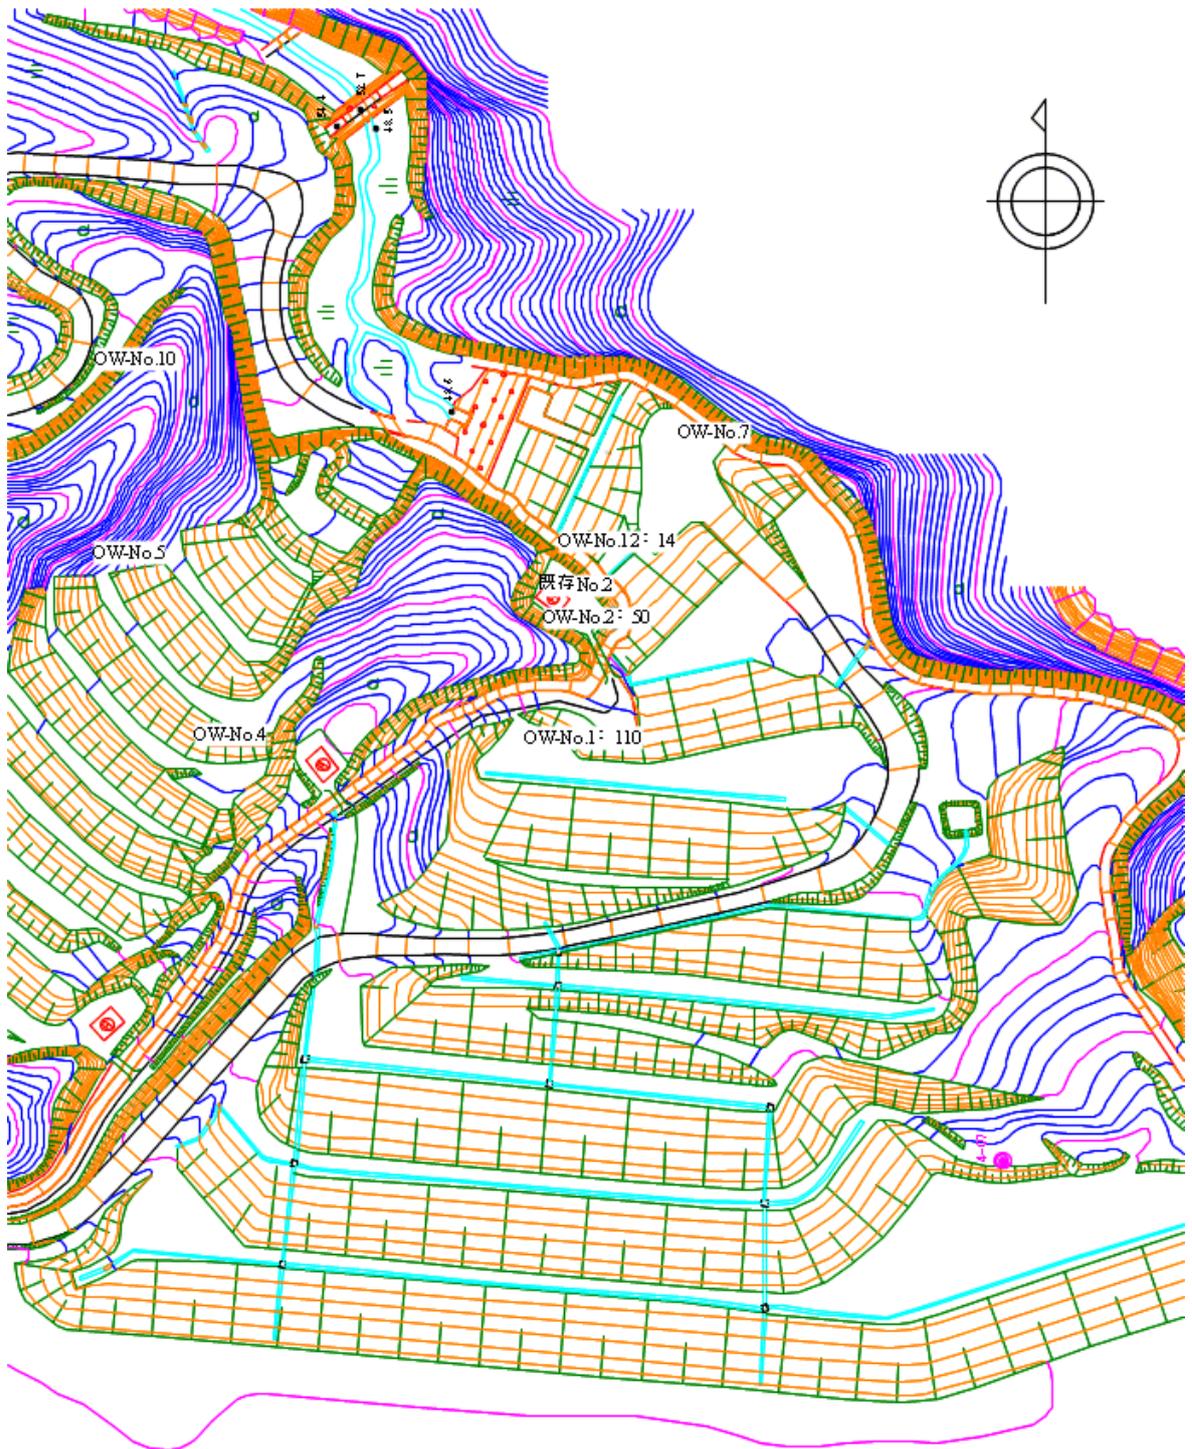
図-11 ピンクタフの透水層単位におけるCl⁻濃度分布図

* 図中の数値は透水層単元の地層試料を対象として実施した溶出量試験における平均値 (mg/l) を使用

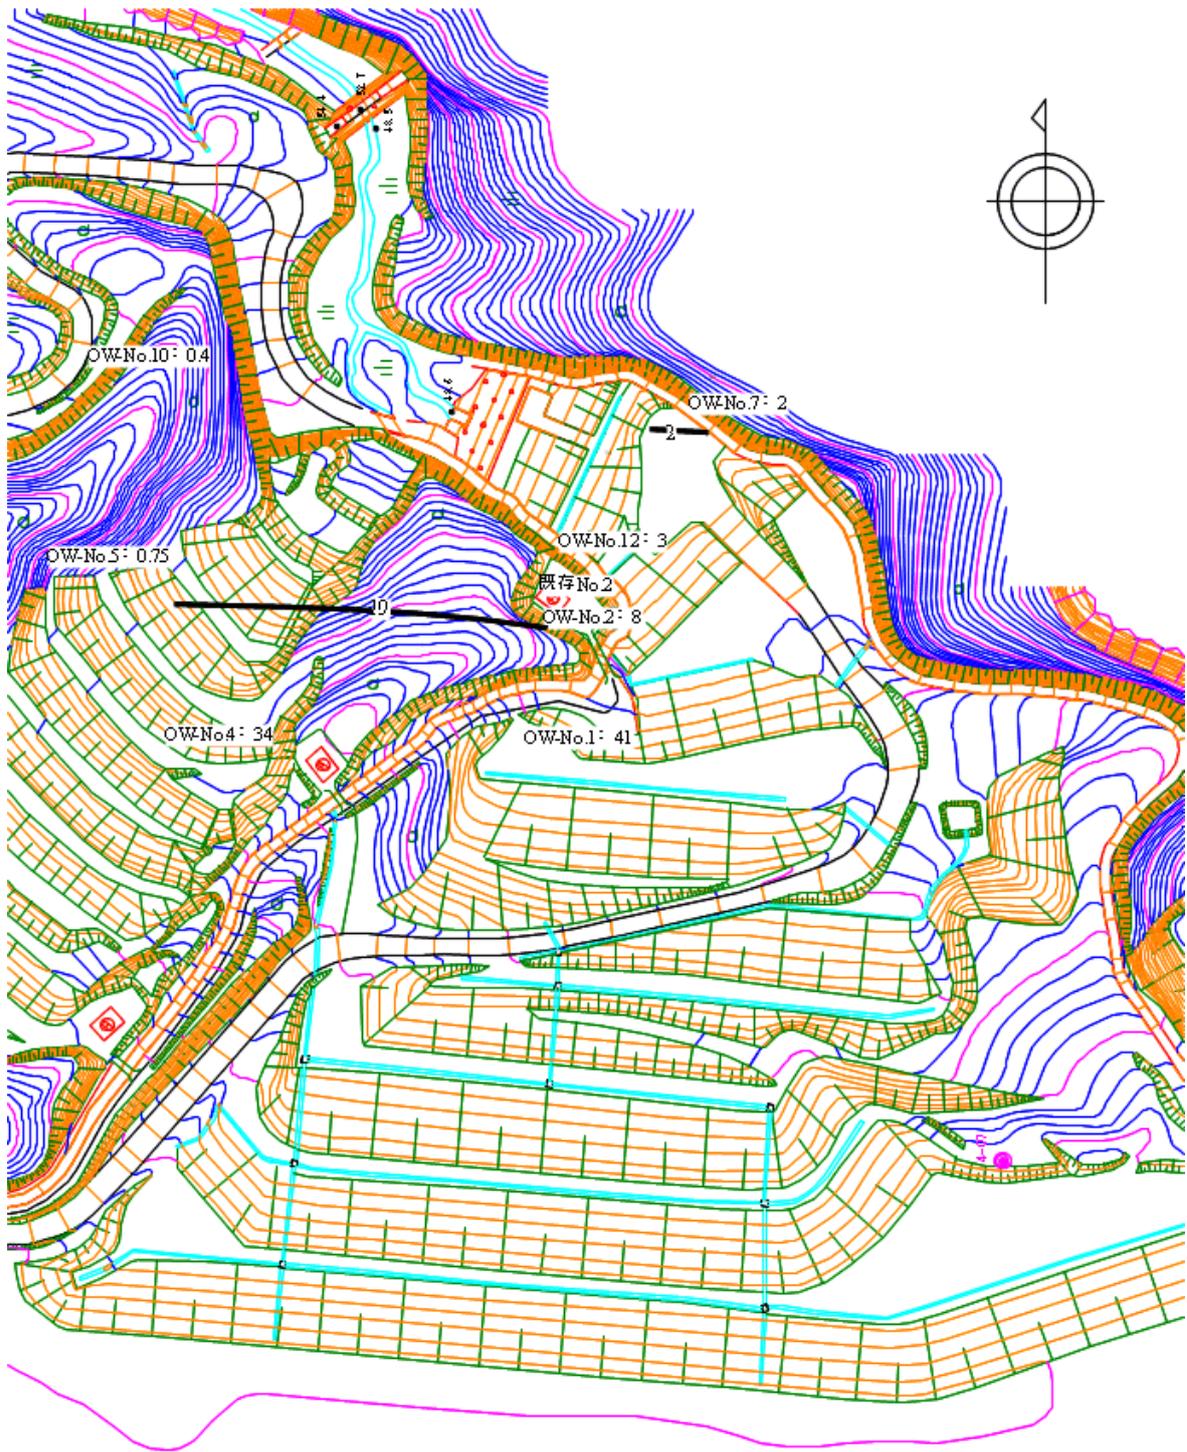
図-12 下部砂泥互層の透水層単位におけるCl⁻濃度分布図

* 図中の数値は透水層単元の地層試料を対象として
実施した溶出量試験における平均値 (mg/l) を使用

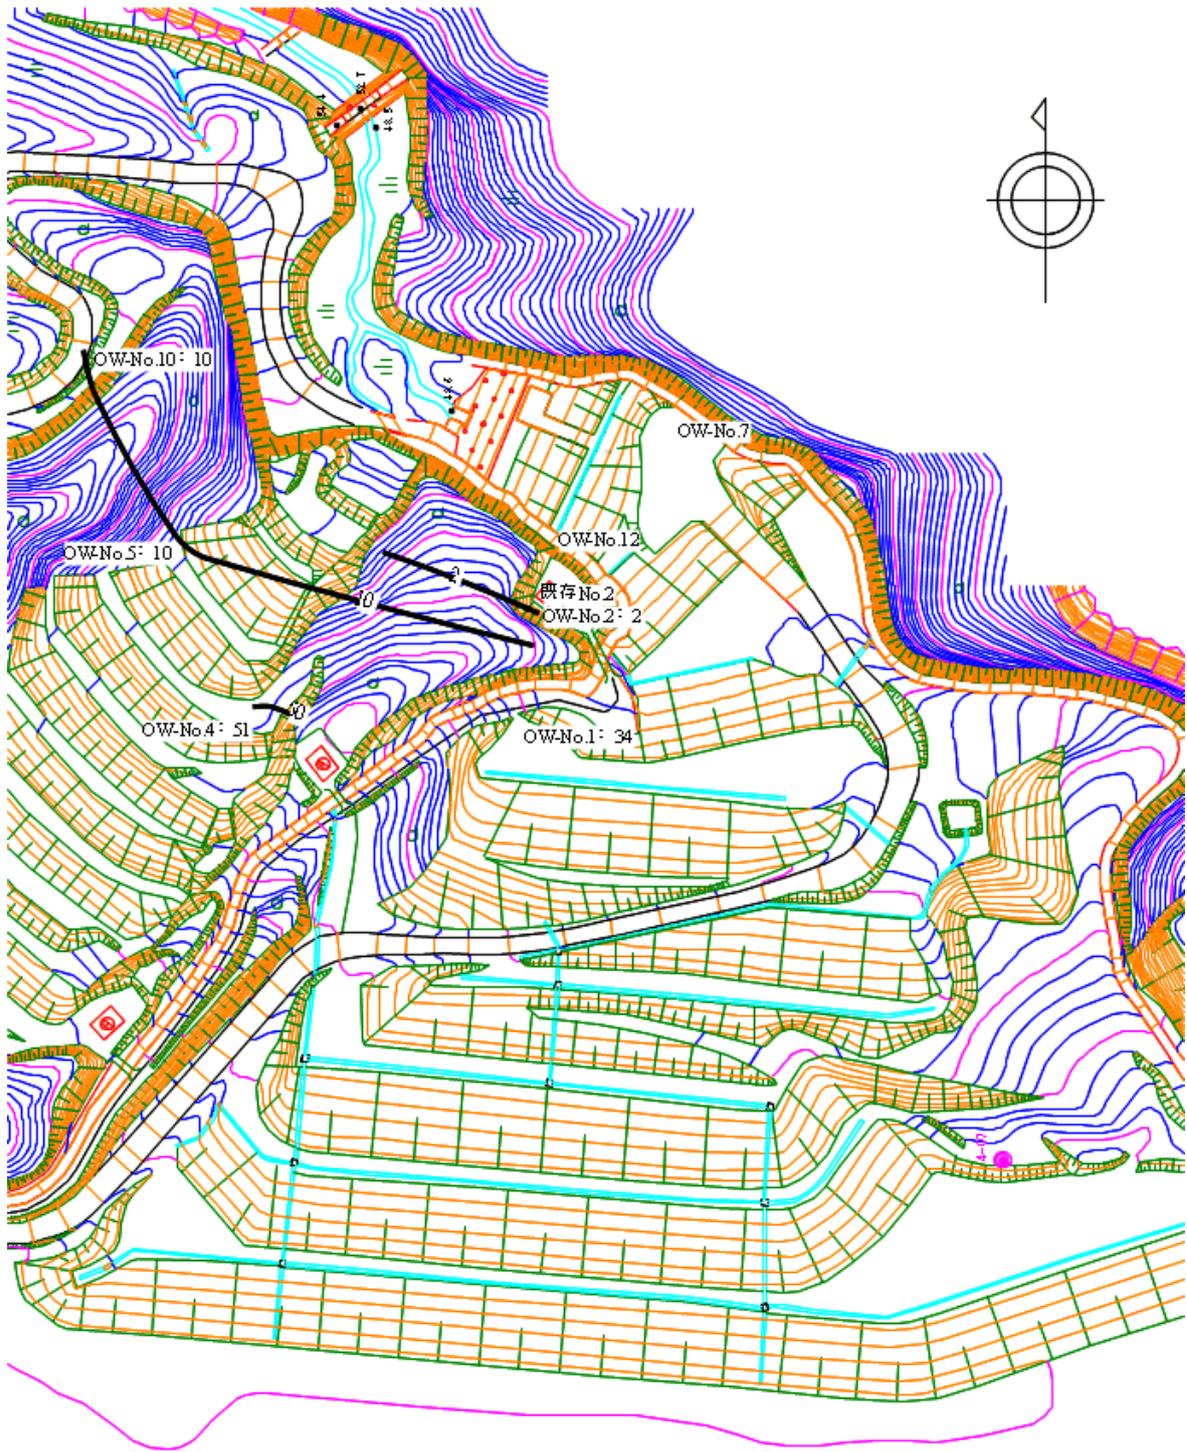
図-13 上部砂泥互層の透水層单元におけるCl⁻濃度分布図

* 図中の数値は透水層単元の地層試料を対象として実施した溶出量試験における平均値 (mg/l) を使用

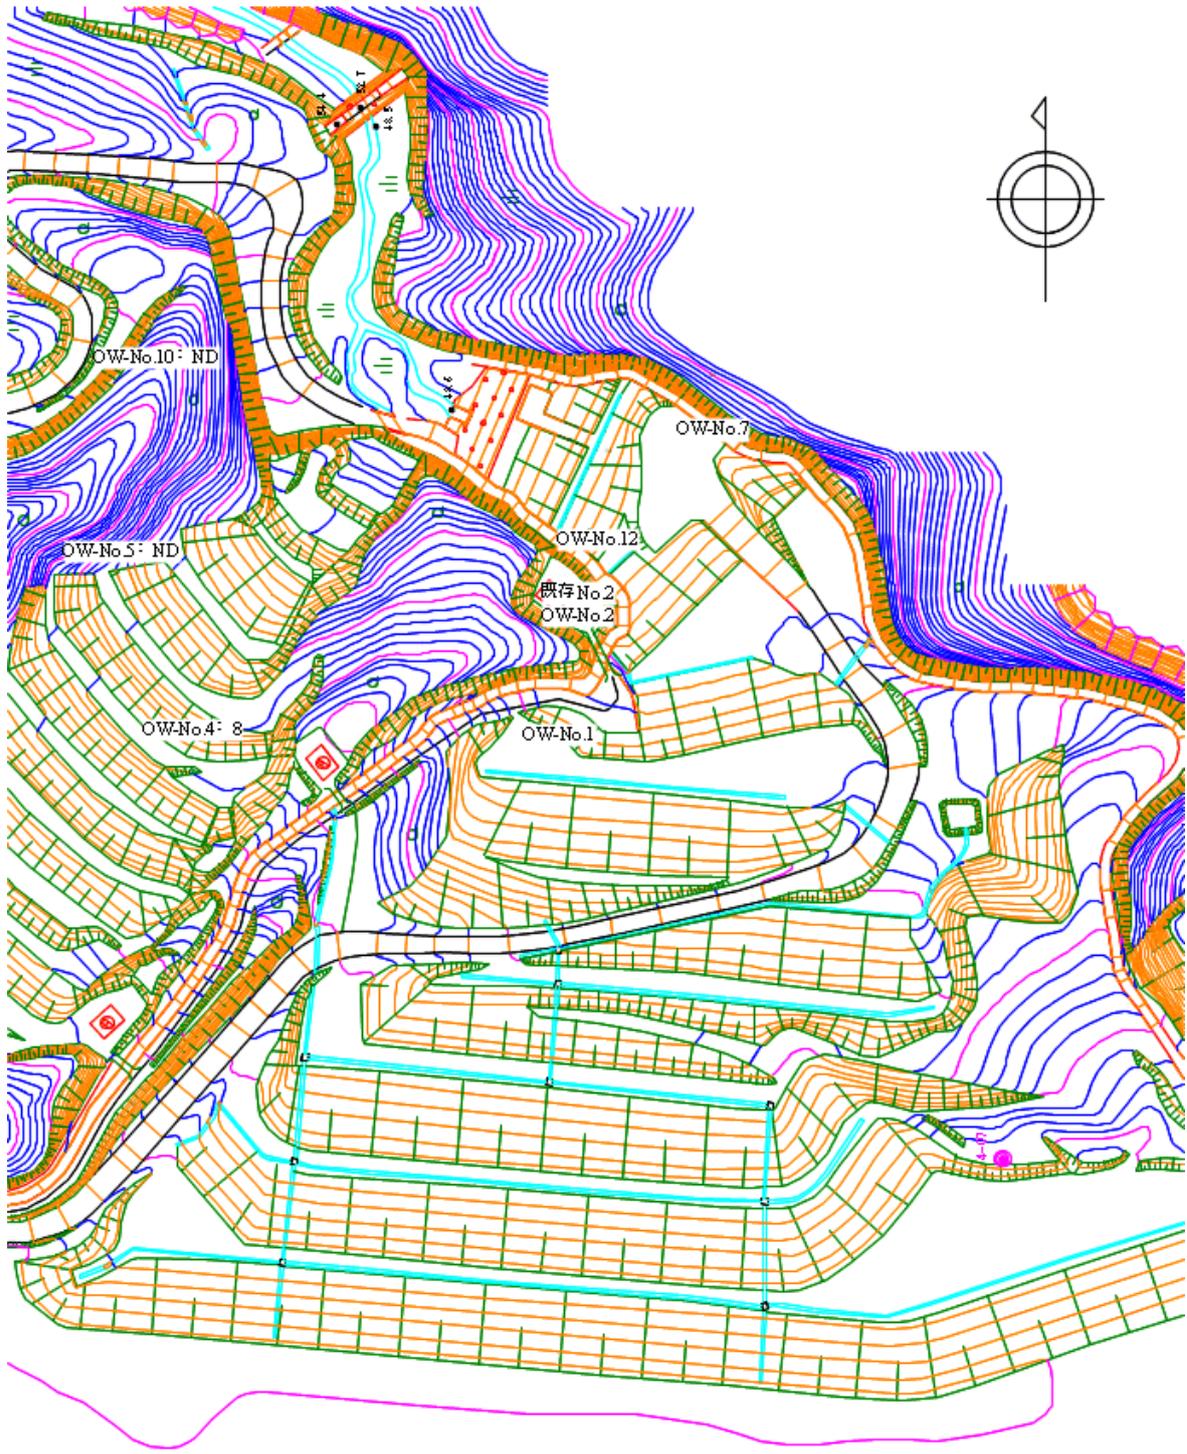
図-14 A砂泥互層の透水層単位におけるCl⁻濃度分布図

* 図中の数値は透水層単元の地層試料を対象として
実施した溶出量試験における平均値 (mg/l) を使用

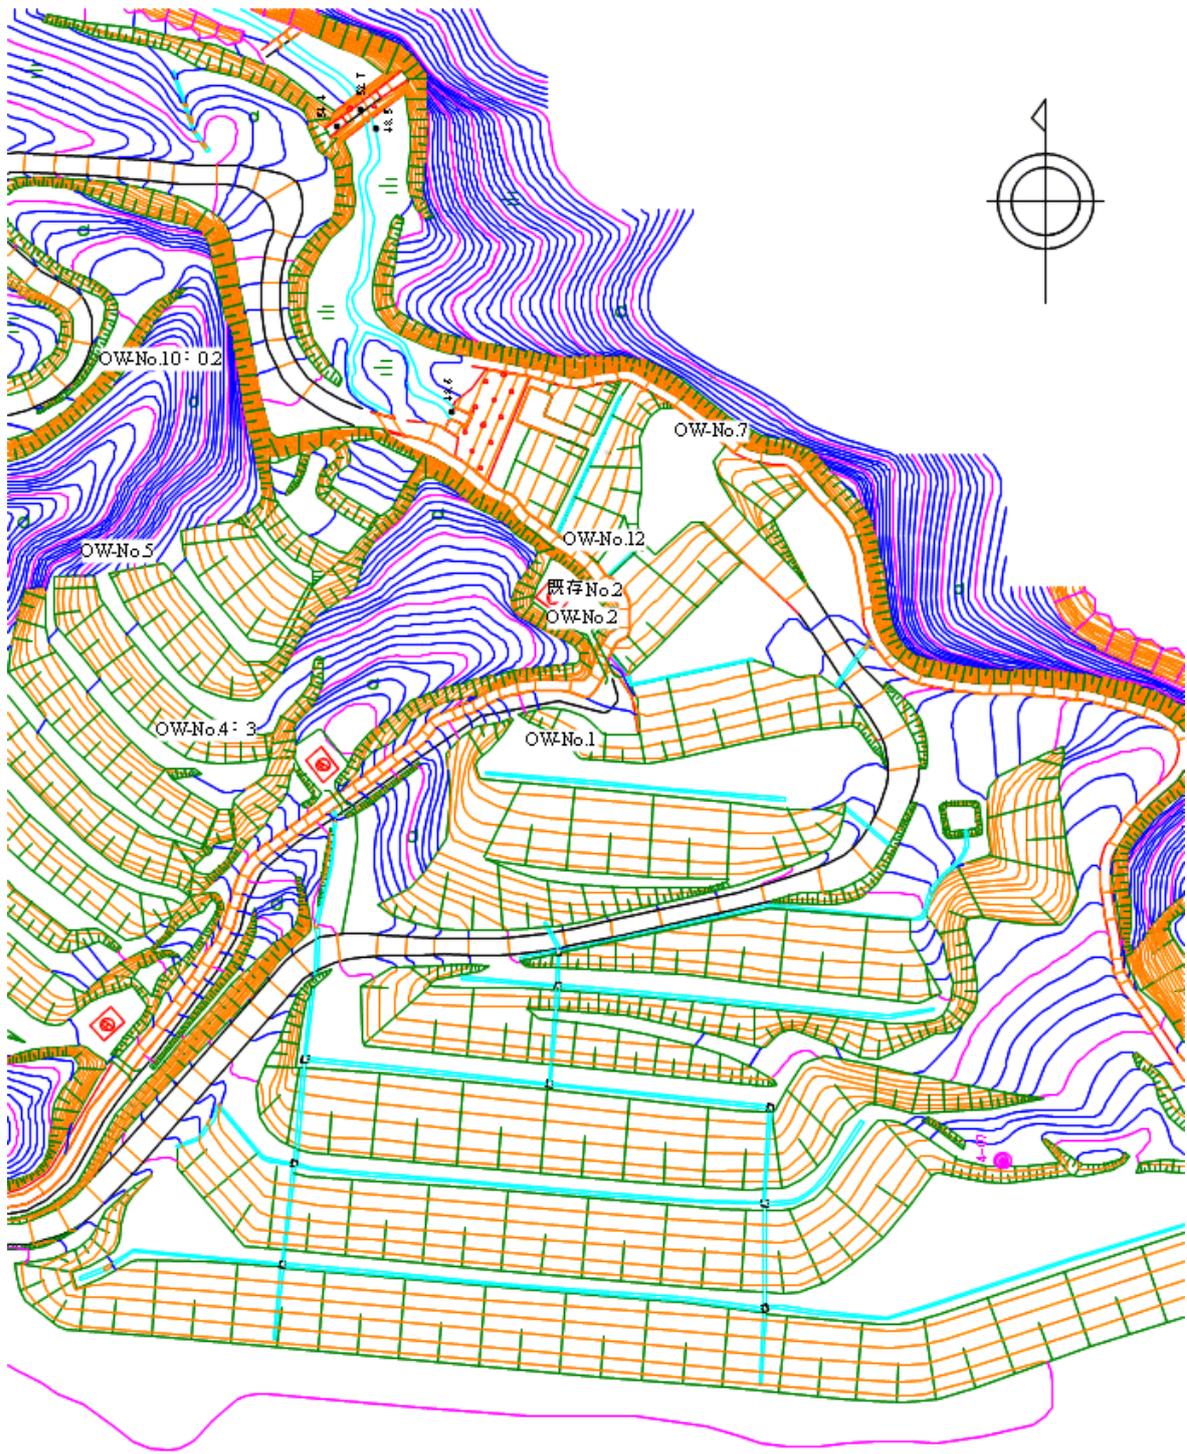
図-15 B砂泥互層の透水層単位における Cl^- 濃度分布図

*図中の数値は透水層単元の地層試料を対象として
実施した溶出量試験における平均値 (mg/l) を使用

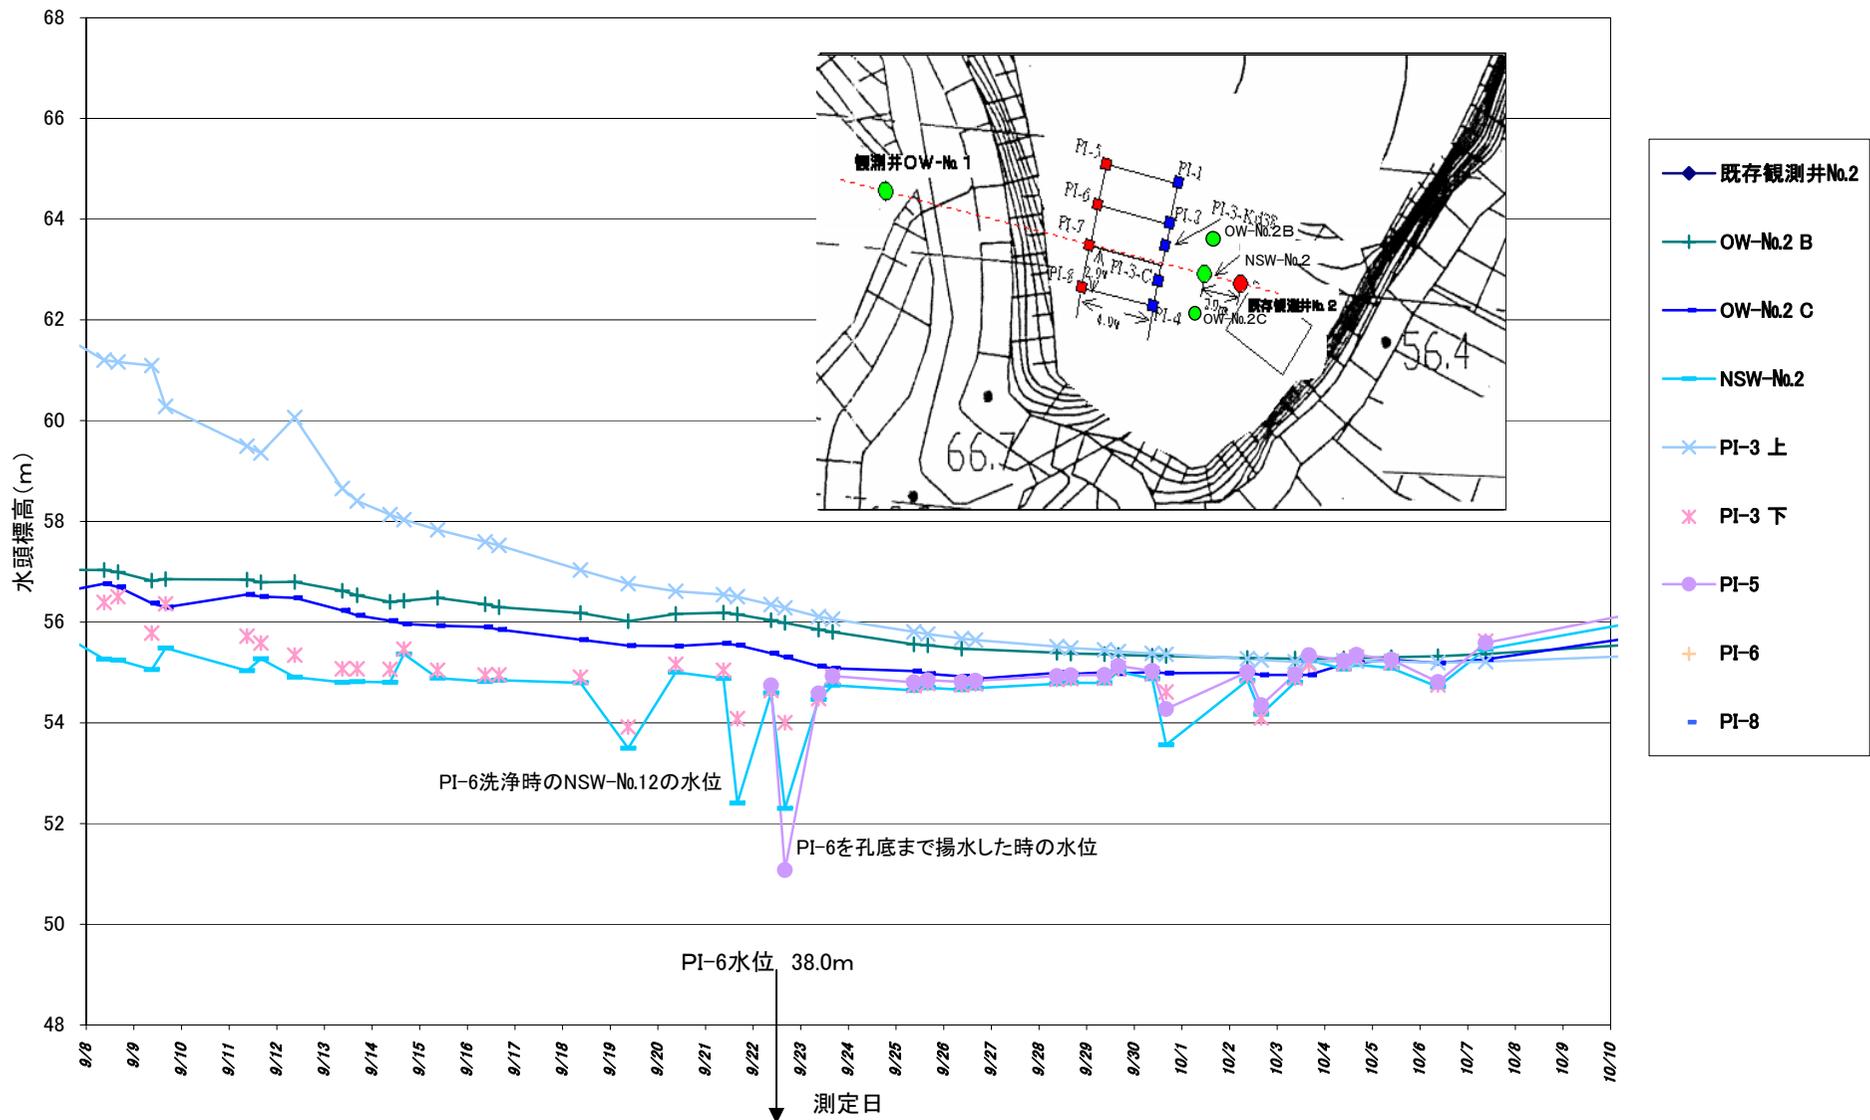
図-18 既存観測井No.2周辺の観測井水位測定結果

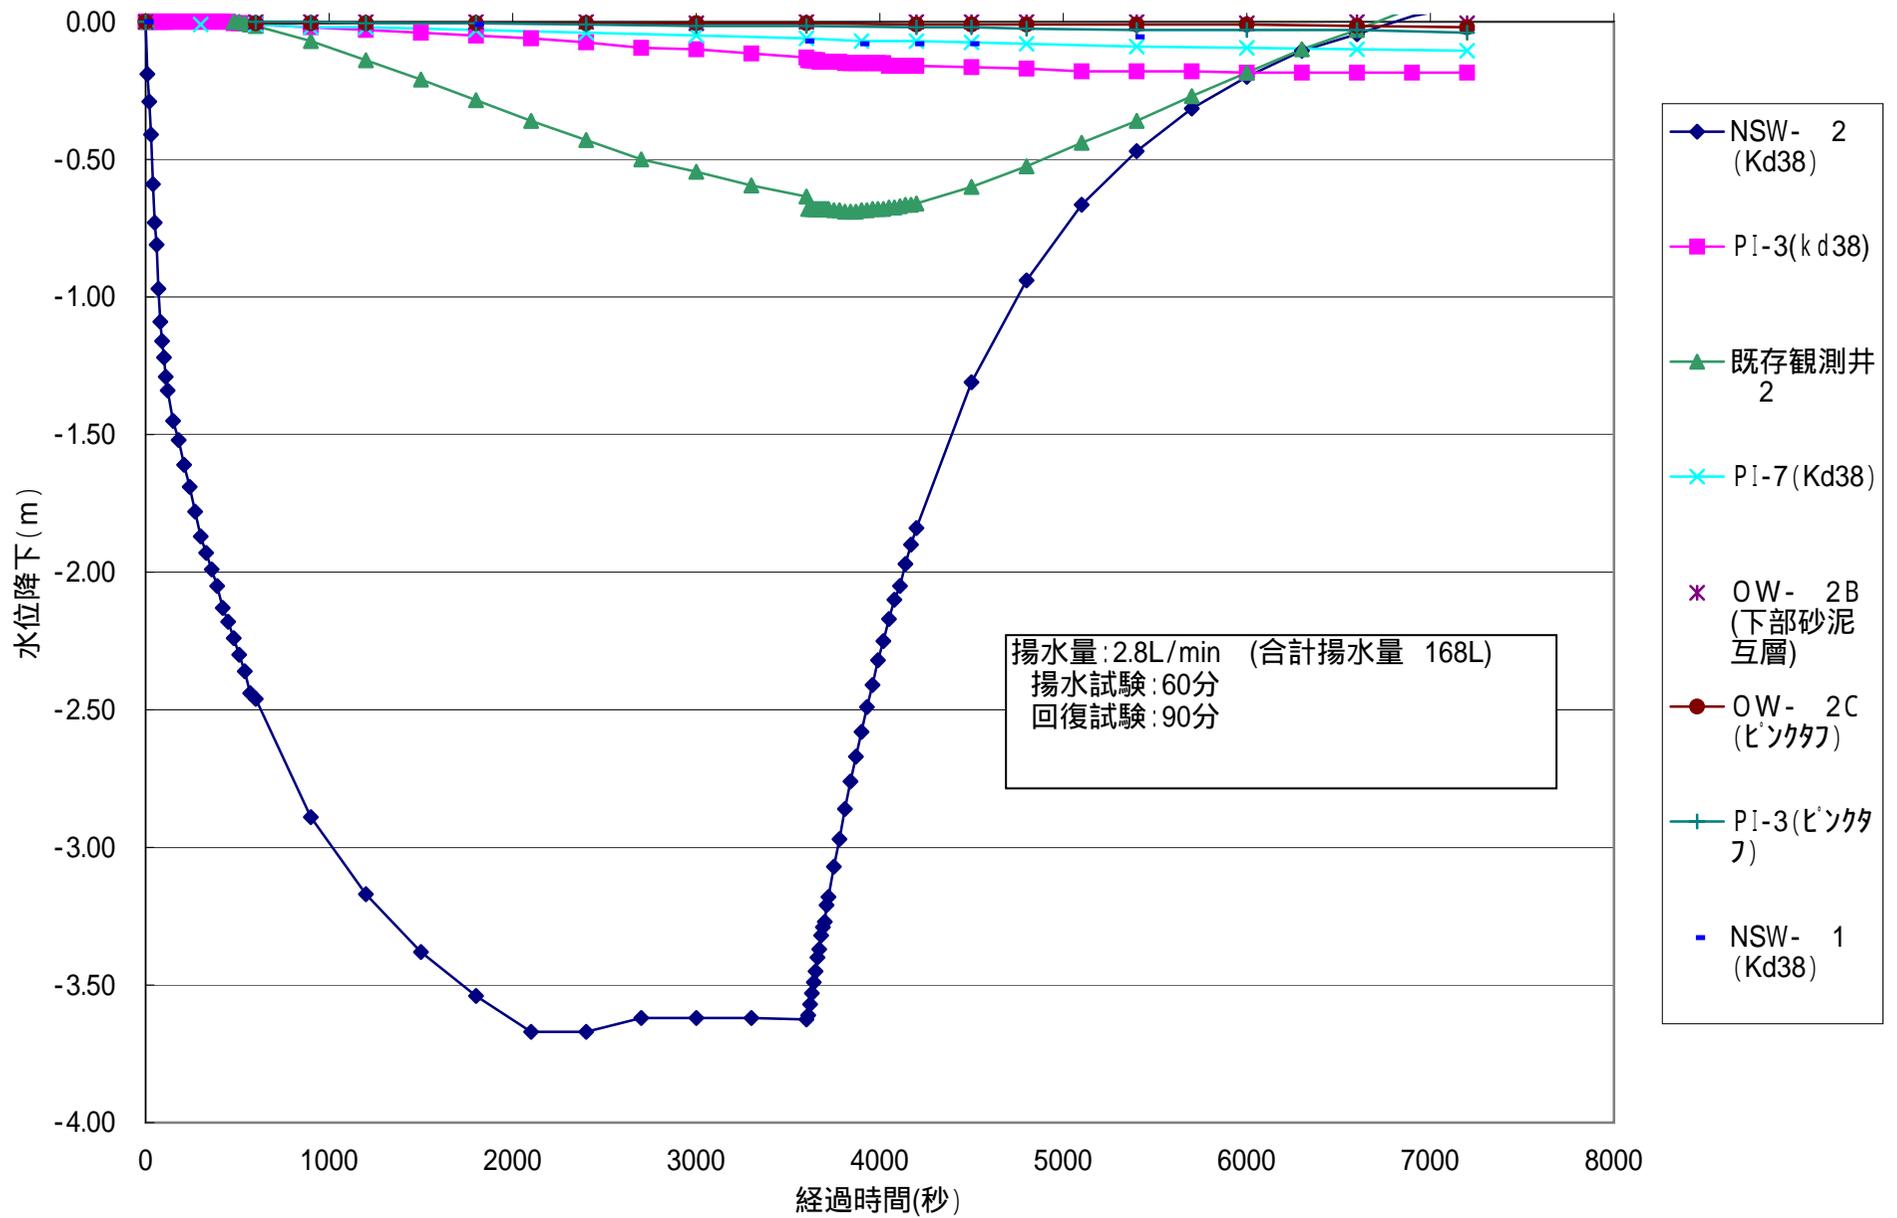
図 - 19 NSW- 2 揚水試験結果 (スクリーン設置深度: GL- 19.00 ~ 25.00m)

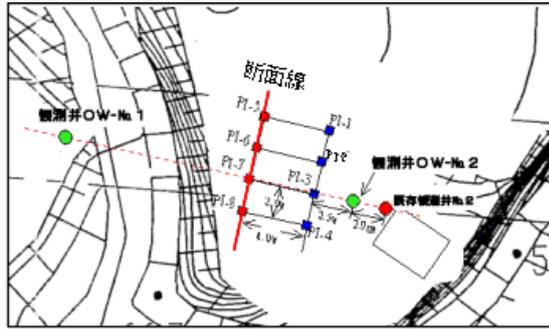
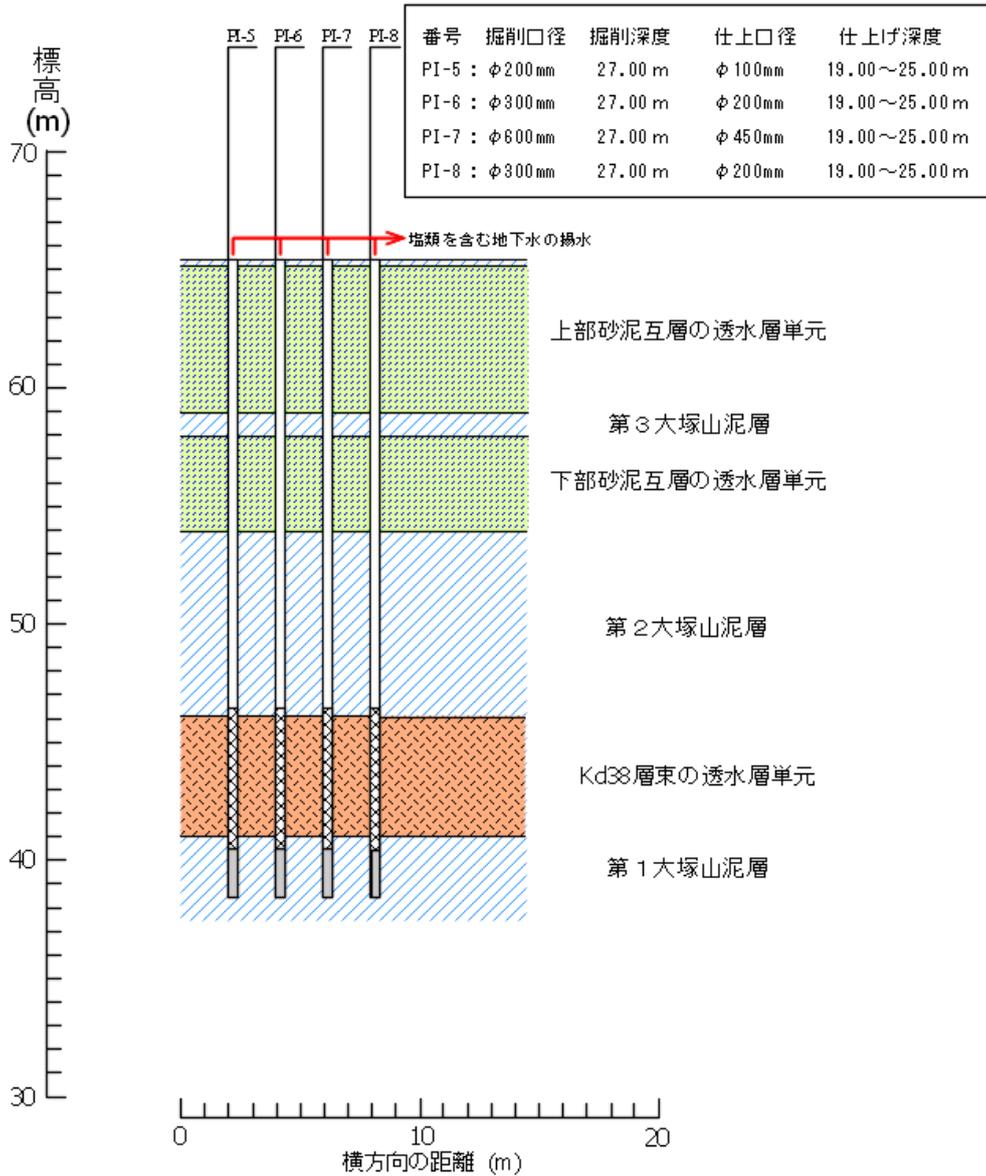
図-20 応急対策試験井配置図 揚水井

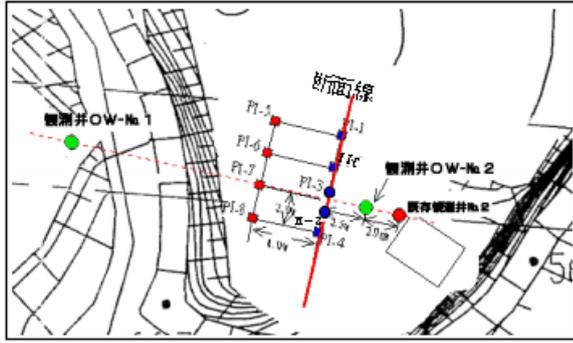
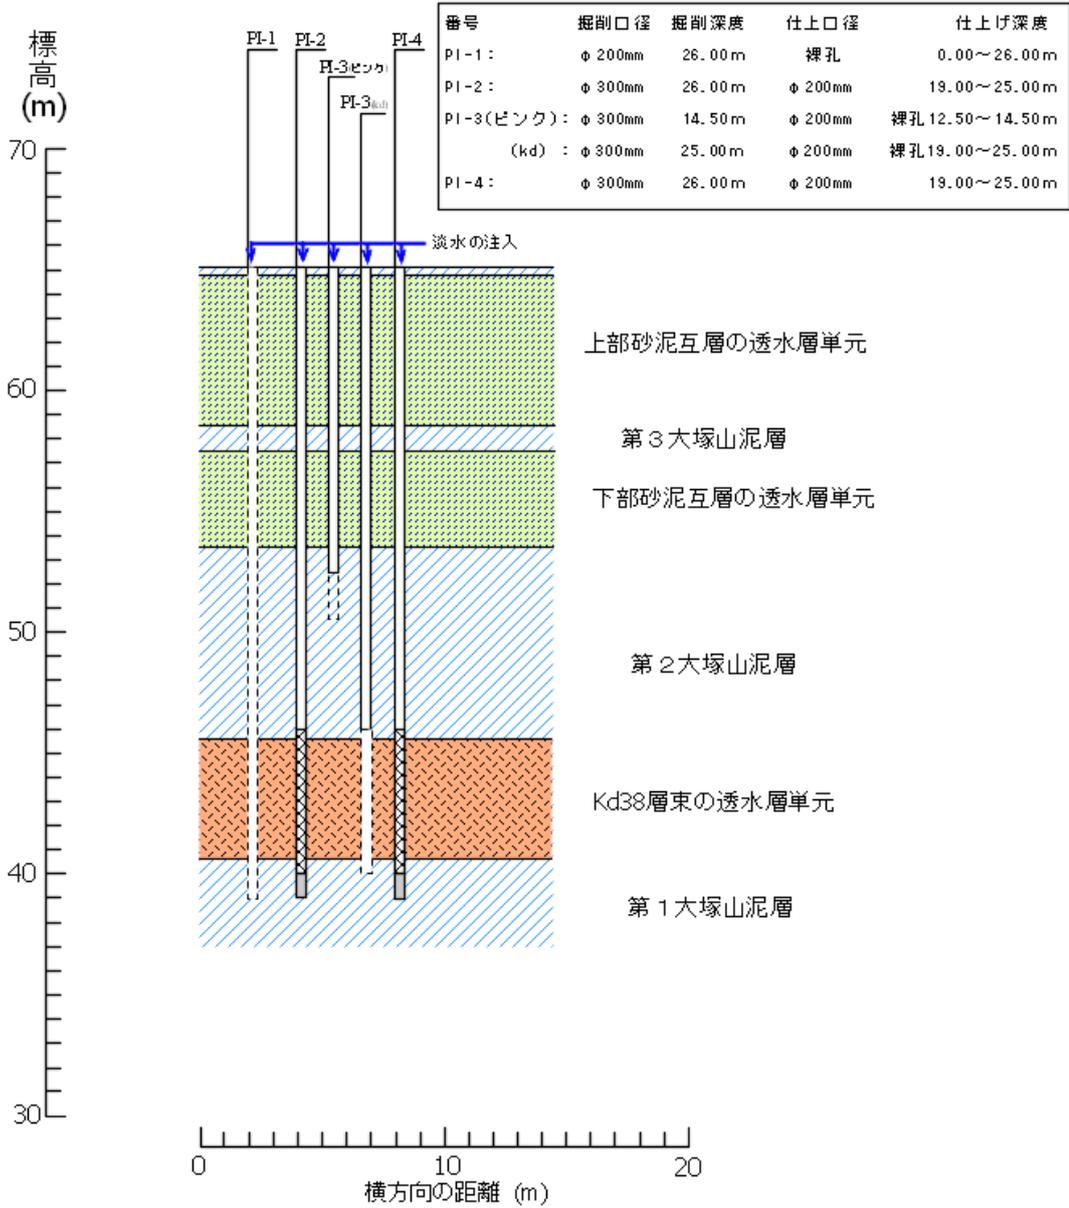
図-2 1 応急対策試験井配置図 注入井

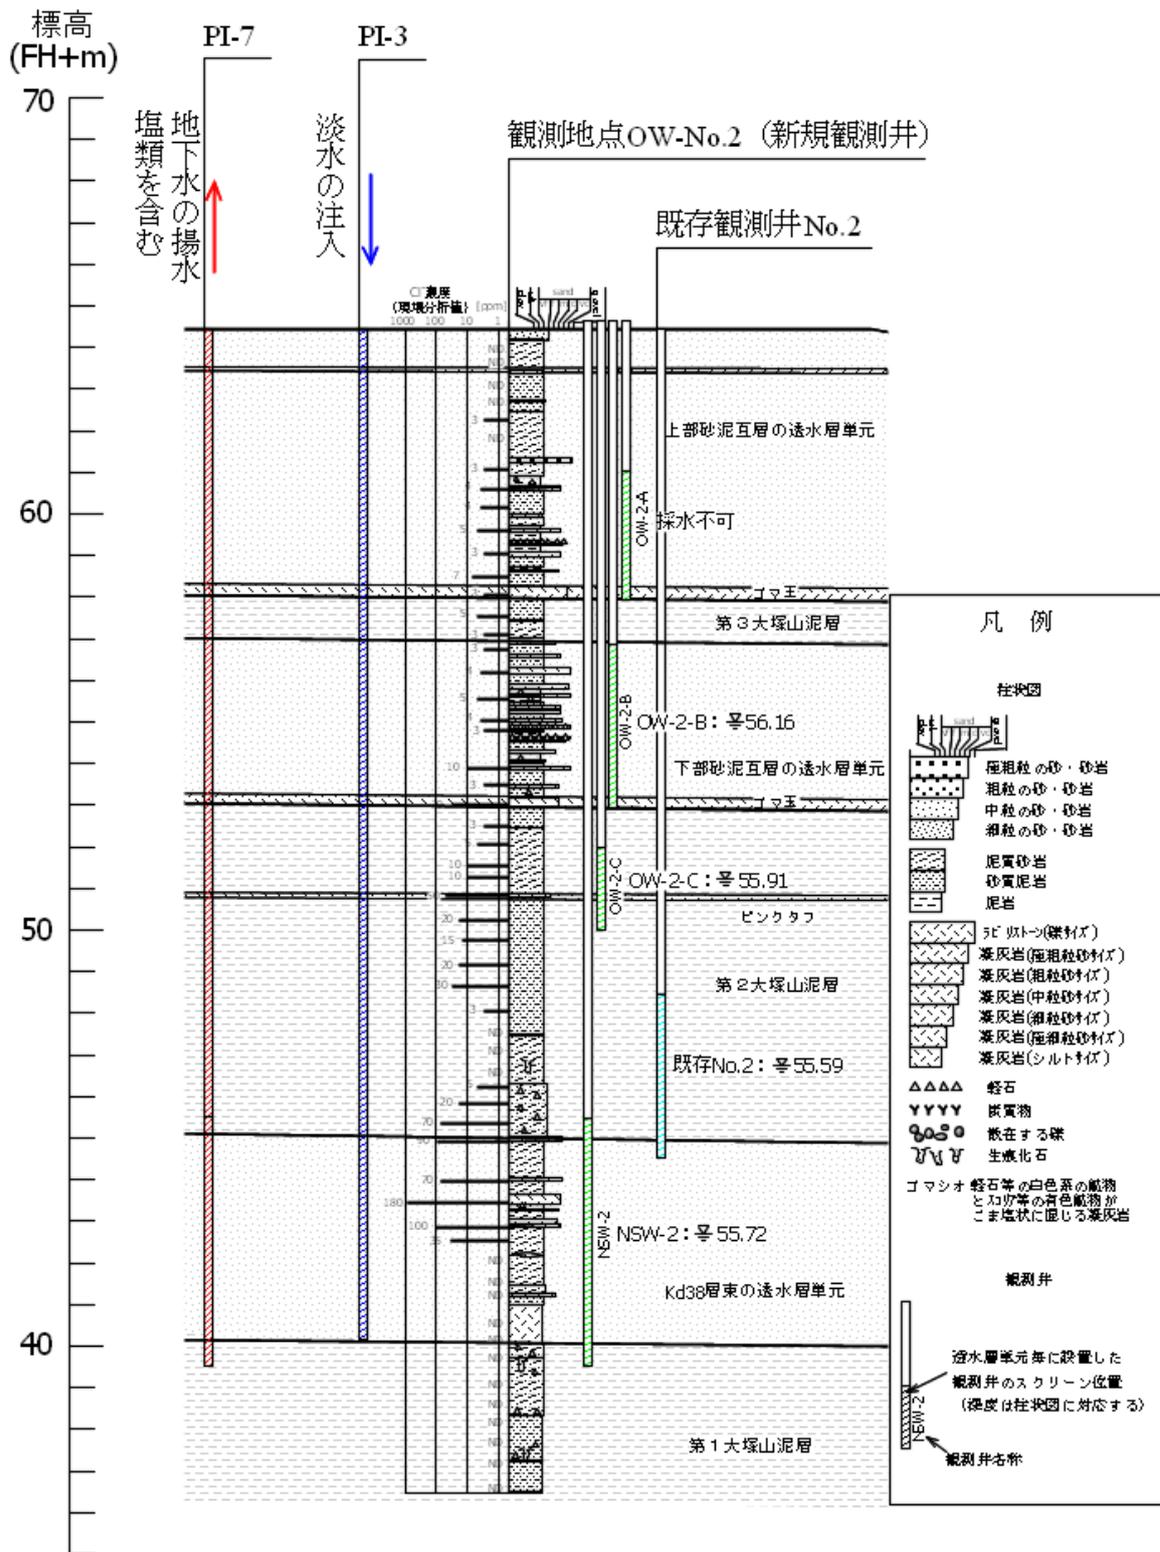
図-22 既存観測井No.2と観測地点OW-No.2 (新規観測井)

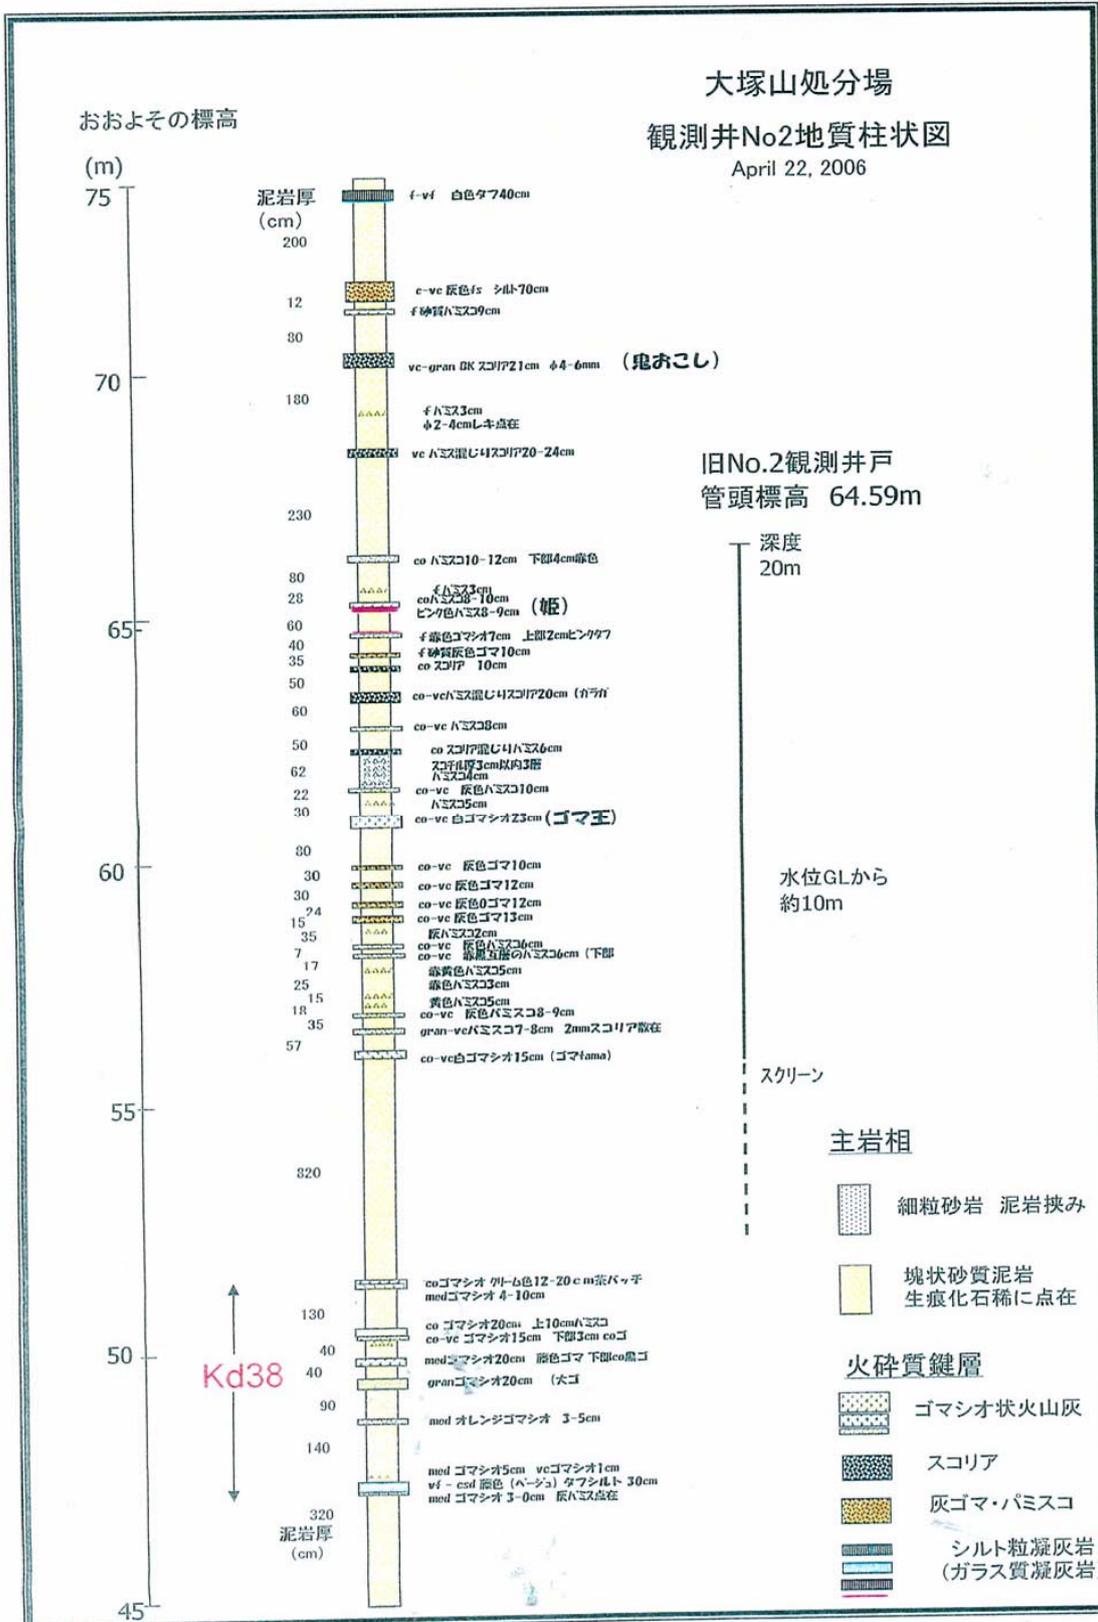
図-23 地下水中の塩素イオン濃度上昇を観測した第二処分場既存観測井構造図 (1)

大塚山処分場の岩盤地質構成と観測井仕上関係

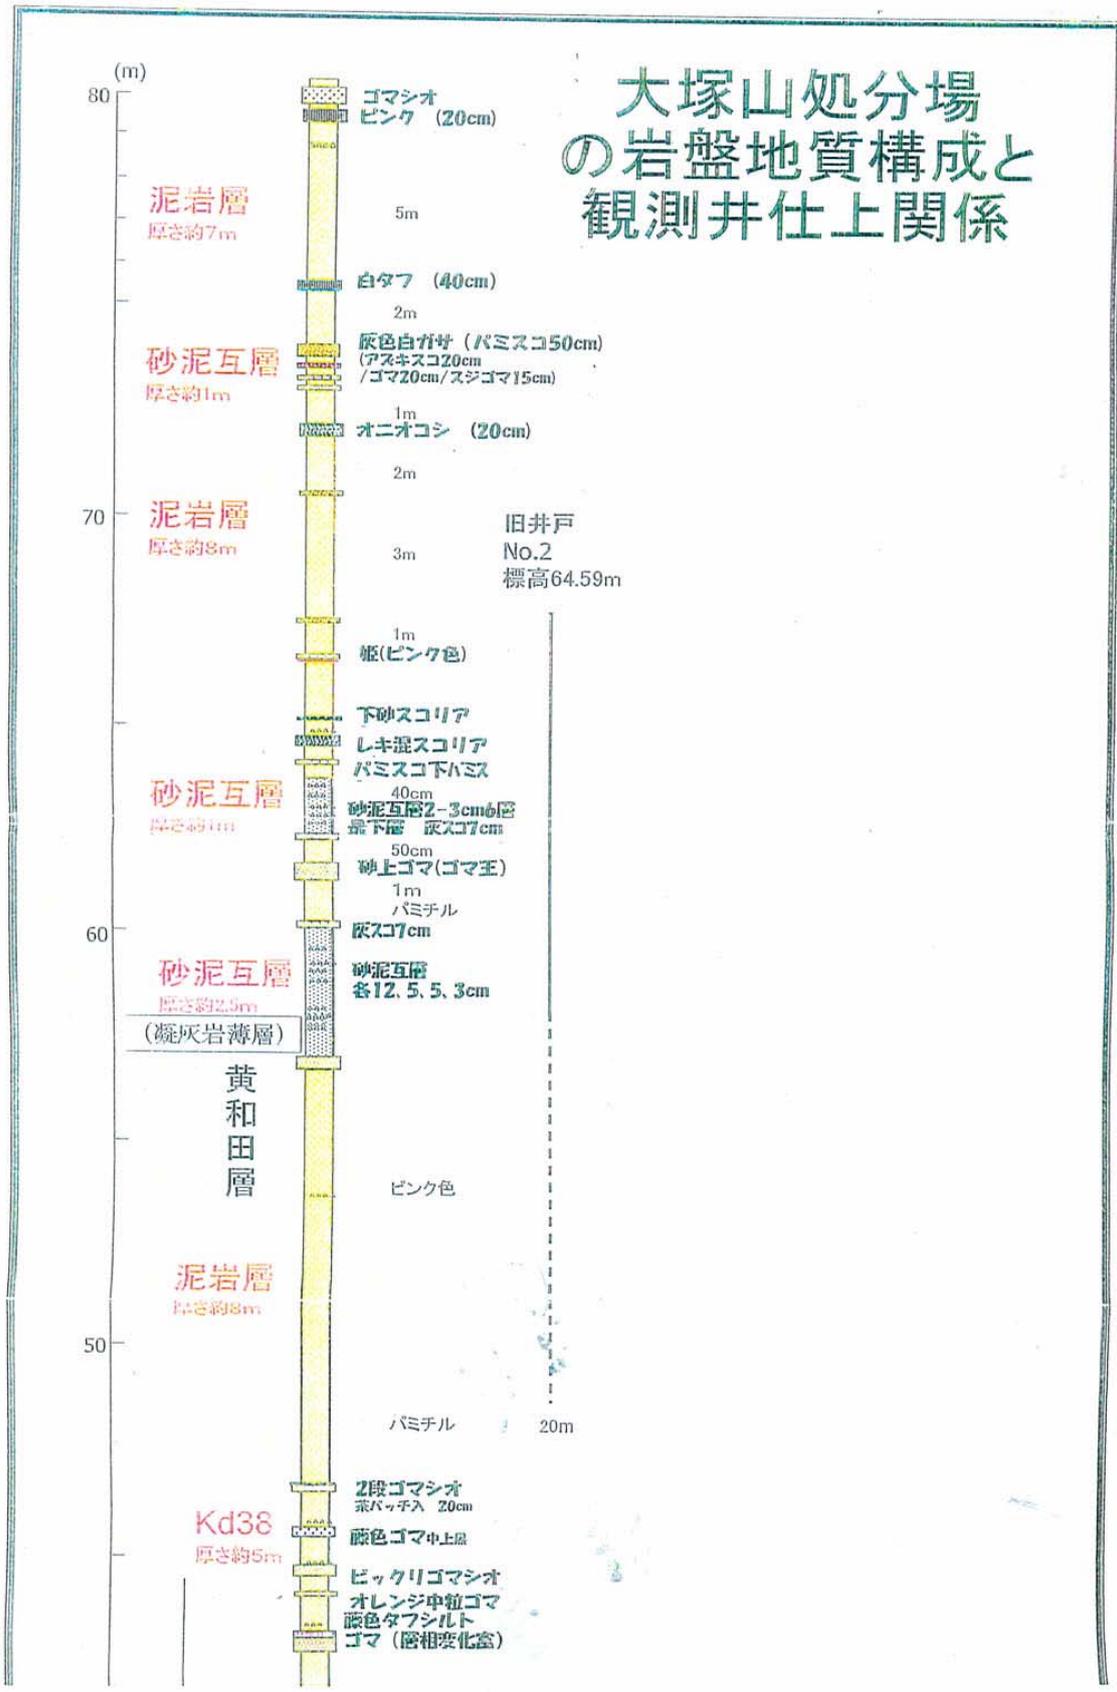
図-24 地下水中の塩素イオン濃度上昇を観測した第二処分場既存観測井構造図 (2)
